INFORME N° 644.420 - A

Proyecto : Estadio Municipal Concepción, VIII Región  
 Informe N° : 644.420 - A  
 Fecha Estratigrafía : 11 / 09 / 2010  
 Calicata : C-1  
 Pared : Norte  
 Sector : Av. Collao – Concepción / Región del Bio Bio.

## GEOTECNIA DEL SUELO DE FUNDACIÓN DEL ESTADIO MUNICIPAL DE CONCEPCIÓN

ESTUDIO DE MECÁNICA DE SUELOS

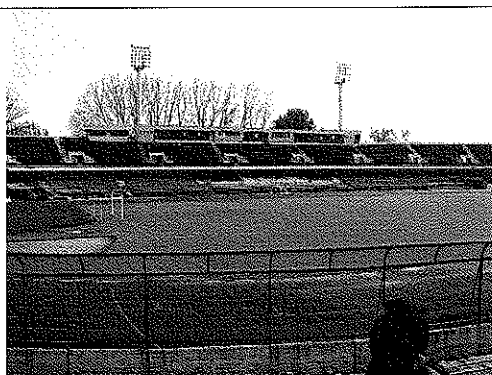
**Figura 2.** Visita inicial ubicación exploraciones. Vista desde tribuna de calle Teguvalda.

- b) **Exploración Geotécnica (terreno):** Una vez realizada la recopilación y revisión de antecedentes, se efectuó una visita al recinto para definir in situ la ubicación de calicatas y sondajes. En total, se efectuaron 6 sondajes de 12m cada uno y 4 calicatas de entre 3,60m a 4,20m de profundidad (observando con estos pozos las fundaciones del estadio y los sellos de fundación), con ejecución de ensayos in-situ, estratigrafías y toma de muestras para ensayos de laboratorio. Las dos fotografías siguientes dan cuenta de la visita donde se definieron los puntos de exploración.

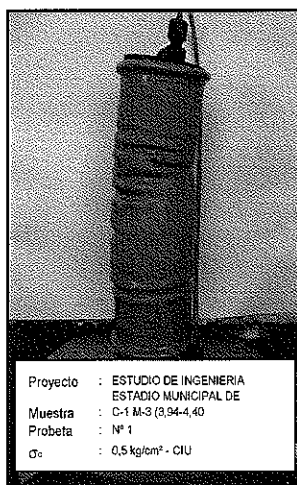
Ensaye efectuado en probeta REMOLDEADA  
y ensayada bajo condición saturada

Deformación Unitaria [%]	Variación P. de Poros [kg/cm²]	$p'$ [kg/cm²]	$q$ [kg/cm²]
0,00	0,00	0,50	0,00
0,13	0,02	0,76	0,28
0,25	0,02	0,82	0,34
0,38	0,01	0,90	0,41
0,51	0,00	0,97	0,47
0,63	-0,02	1,04	0,52
0,76	-0,04	1,11	0,57
0,89	-0,07	1,18	0,61
1,01	-0,09	1,24	0,65
1,14	-0,11	1,29	0,68
1,27	-0,13	1,35	0,72
1,52	-0,17	1,46	0,79
1,77	-0,20	1,53	0,83
2,03	-0,24	1,64	0,90
2,28	-0,28	1,75	0,97
2,53	-0,32	1,82	1,00
3,04	-0,37	1,97	1,10
3,55	-0,43	2,12	1,19
4,05	-0,47	2,24	1,27
4,56	-0,52	2,34	1,32
5,06	-0,57	2,46	1,39
6,33	-0,67	2,71	1,54
7,60	-0,76	2,93	1,67
8,86	-0,85	3,12	1,77
10,13	-0,92	3,30	1,88
11,40	-0,99	3,44	1,95
12,66	-1,04	3,56	2,02
15,19	-1,14	3,76	2,12
17,73	-1,21	3,87	2,16
20,26	-1,27	3,99	2,22

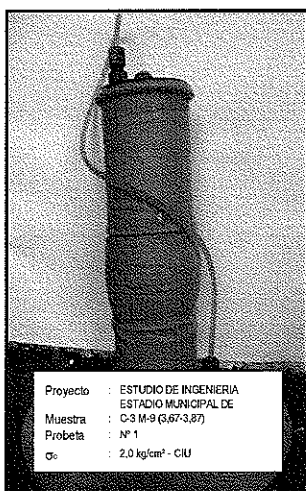
Ensaye efectuado en probeta REMOLDEADA  
y ensayada bajo condición saturada

Deformación Unitaria [%]	Variación P. de Poros [kg/cm²]	p' [kg/cm²]	q [kg/cm²]
0,00	0,00	2,00	0,00
0,13	0,31	2,26	0,57
0,25	0,45	2,31	0,76
0,38	0,58	2,37	0,95
0,51	0,66	2,41	1,07
0,64	0,71	2,45	1,16
0,76	0,74	2,48	1,22
0,89	0,76	2,51	1,27
1,02	0,78	2,55	1,33
1,15	0,79	2,57	1,36
1,27	0,79	2,60	1,39
1,53	0,79	2,64	1,43
1,78	0,79	2,69	1,48
2,04	0,78	2,75	1,53
2,29	0,78	2,78	1,56
2,55	0,77	2,82	1,59
3,06	0,77	2,91	1,68
3,57	0,76	2,98	1,74
4,08	0,74	3,02	1,76
4,58	0,73	3,06	1,79
5,09	0,72	3,07	1,79
6,37	0,69	3,20	1,89
7,64	0,66	3,30	1,96
8,92	0,63	3,36	1,99
10,19	0,61	3,42	2,03
11,46	0,58	3,44	2,02
12,74	0,57	3,48	2,05
15,28	0,54	3,54	2,08
17,83	0,49	3,61	2,10
20,38	0,48	3,63	2,11
