INFORME DE ENSAYO OFICIAL CORTE DIRECTO - R-L-004-40, v2

MANDANTE	: Ilustre Municipalidad de Lota.
OBRA	: Proyecto PCI 4 Campamentos - Lota.
CÓDIGO MUESTRA	: N° 48828 - Área Suelo
ORDEN DE TRABAJO	: N° 040493

OBRA: ESTUDIO DE MECÁNICA DE SUELOS
"ESTUDIOS PLAN COMUNAL DE INVERSIÓN PCI, CUATRO CAMPAMENTOS"
COMUNA DE LOTA

➤ **INFORME ENSAYO OFICIAL DE PROSPECCIÓN DE SUELO**

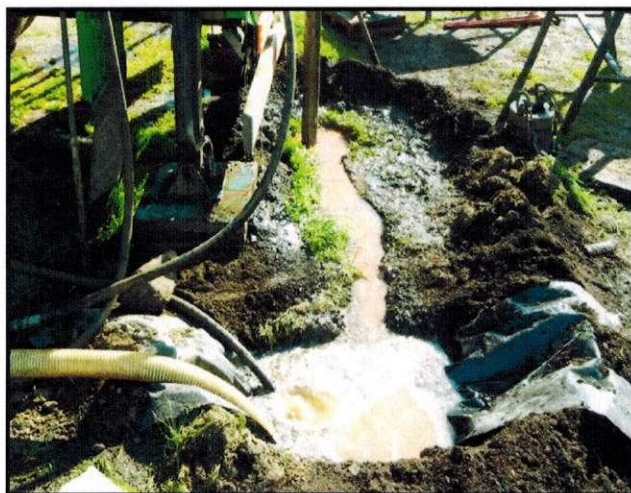
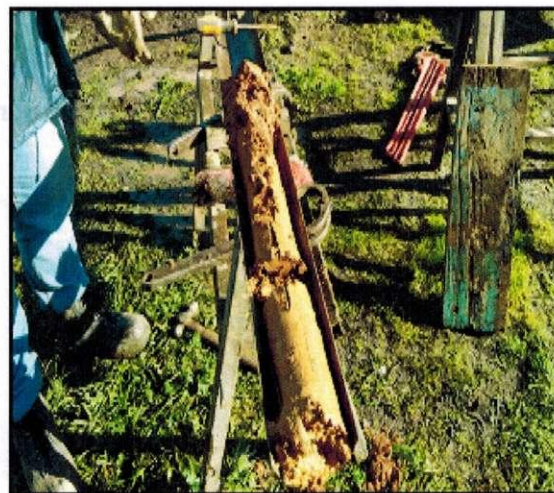
FOTOGRAFÍA N° 2 y 3

➤ Ejecución del Sondaje.

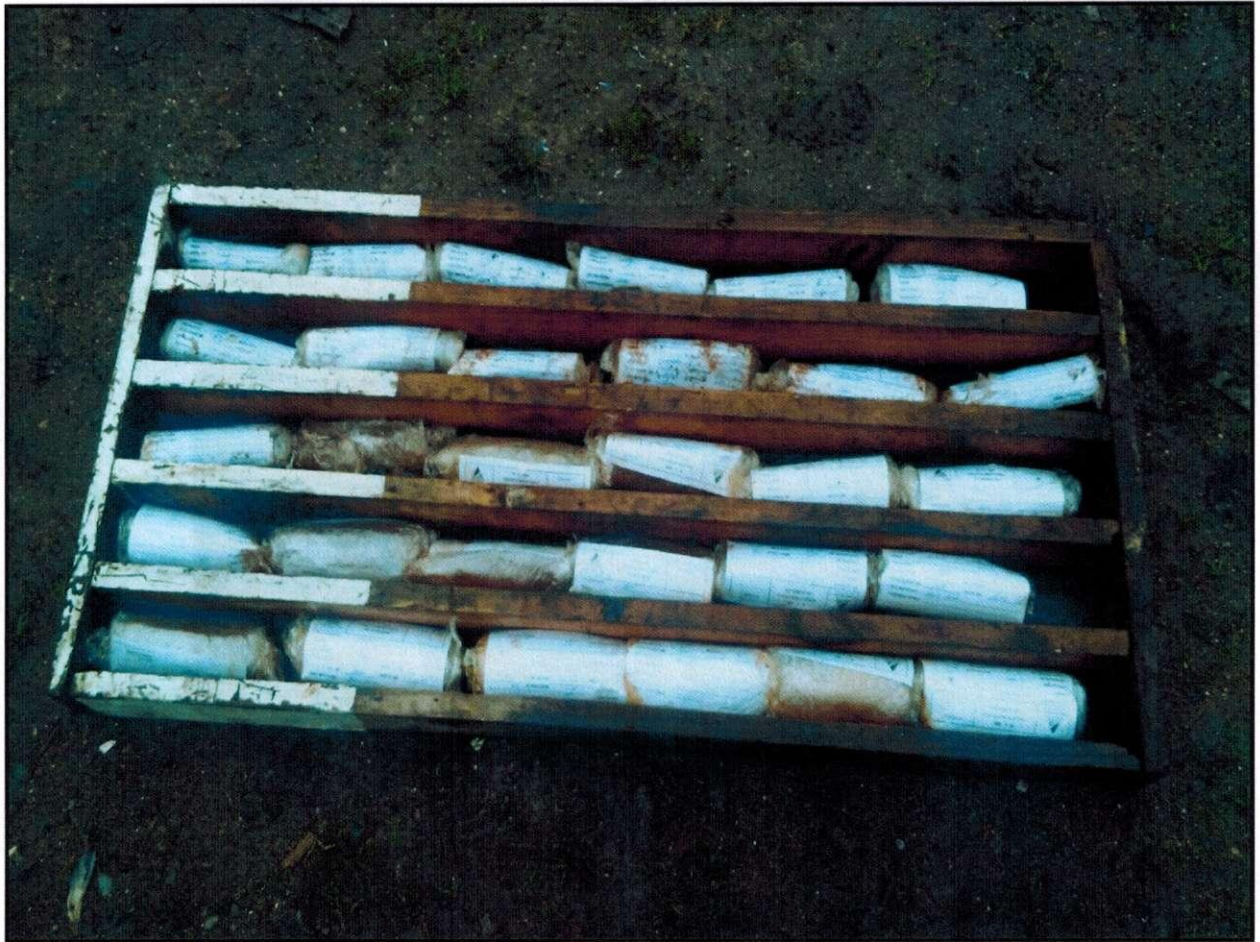
FOTOGRAFIA N° 1

➤ **Bandeja con muestras.**

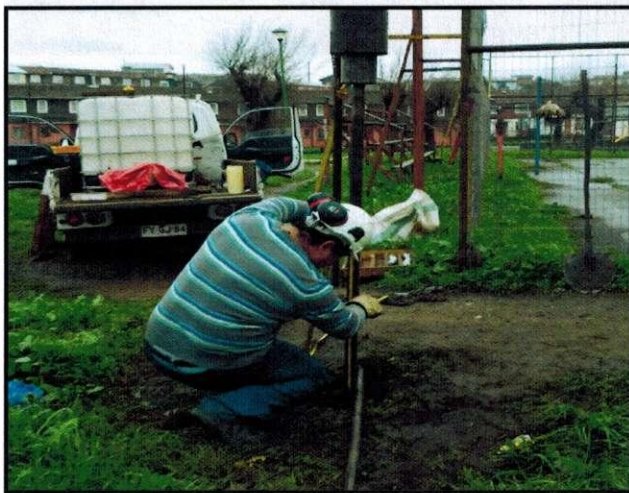
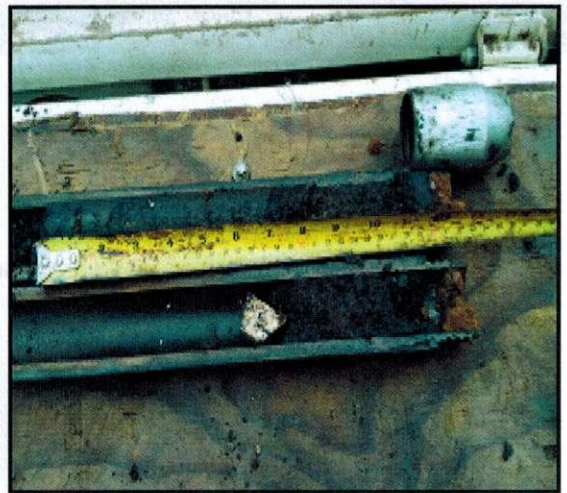
FOTOGRAFÍA N° 2 y 3

➤ Ejecución del Sondaaje.

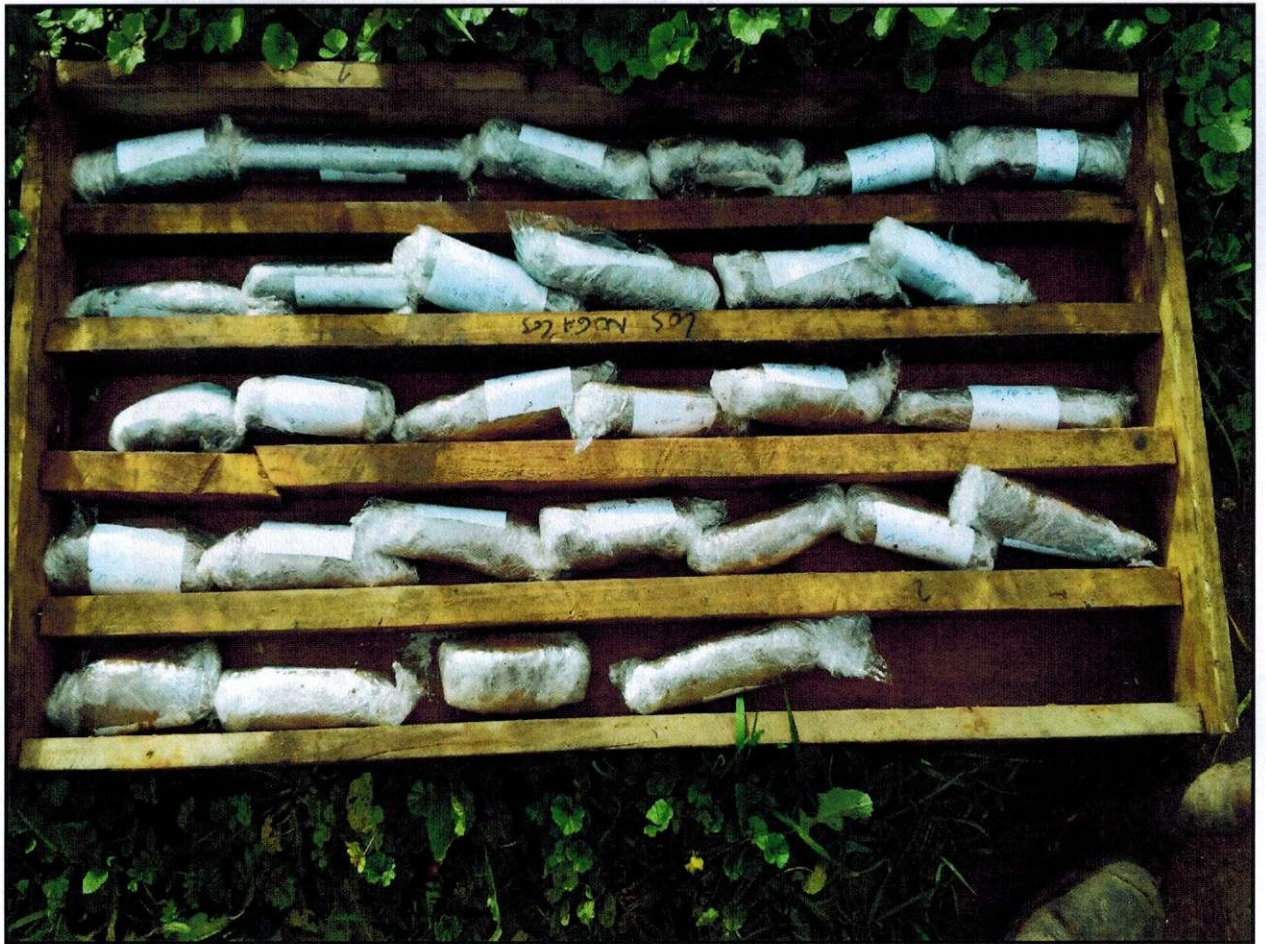
FOTOGRAFIA Nº 3

➤ Bandeja con muestras.

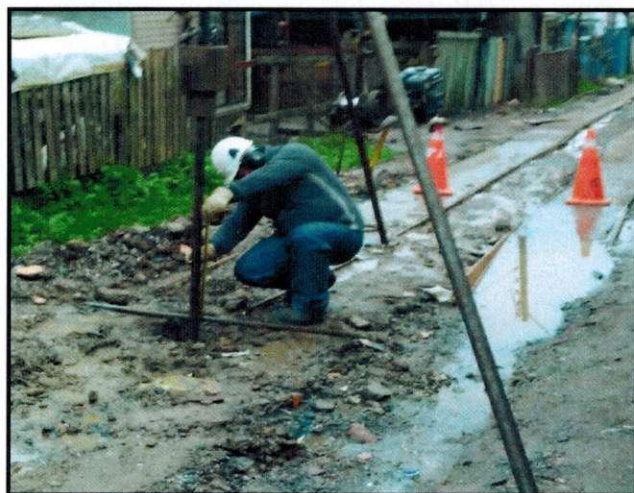
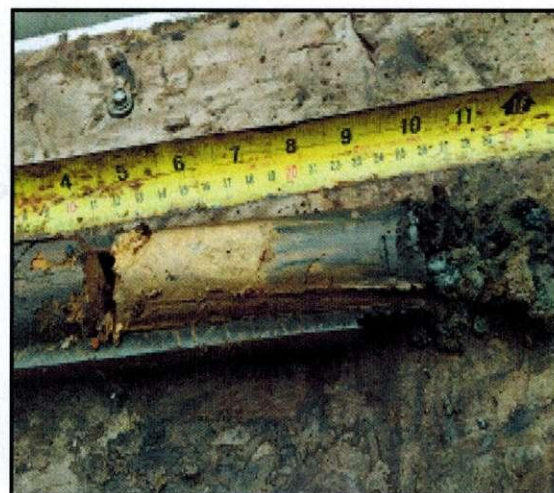
FOTOGRAFÍA N° 2 y 3

➤ Ejecución del Sondaaje.

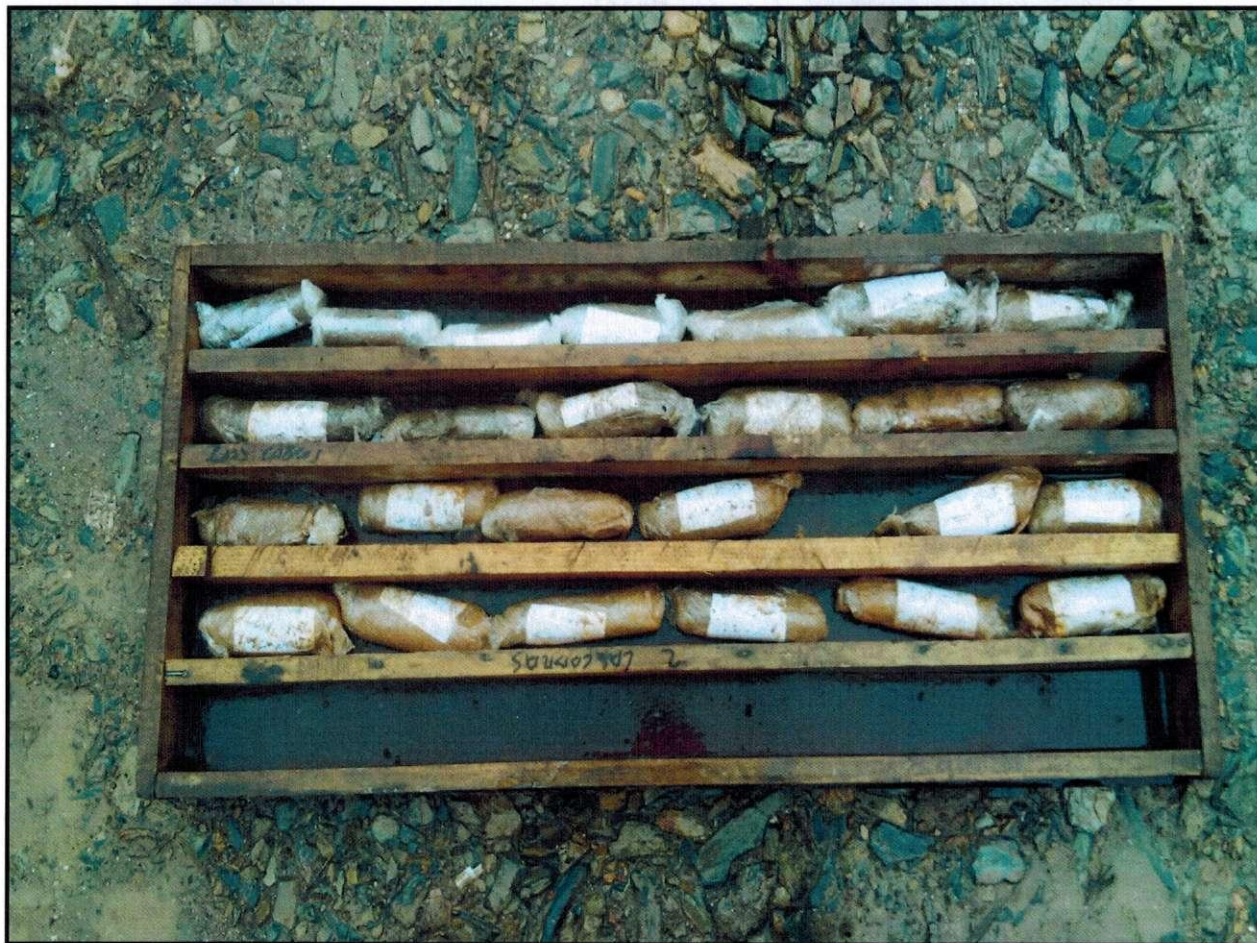
FOTOGRAFIA N° 1

➤ Bandeja con muestras.

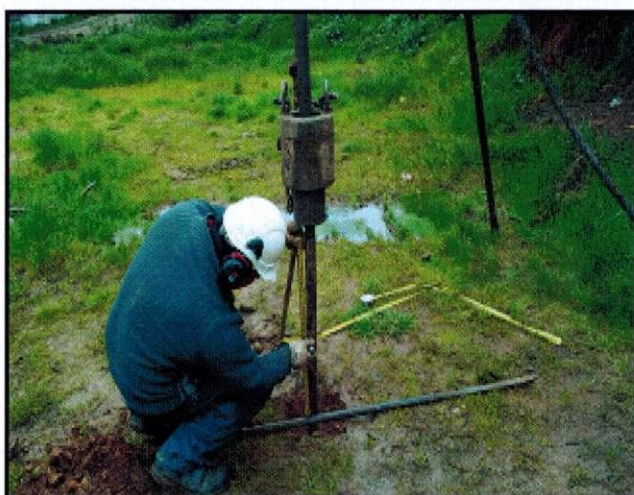
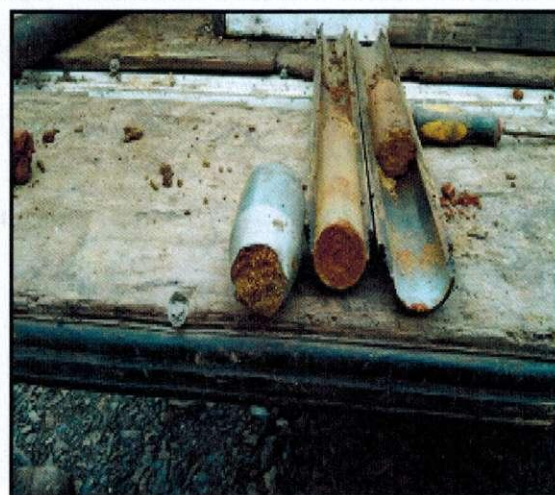
FOTOGRAFÍA N° 2 y 3

➤ Ejecución del Sondaje.

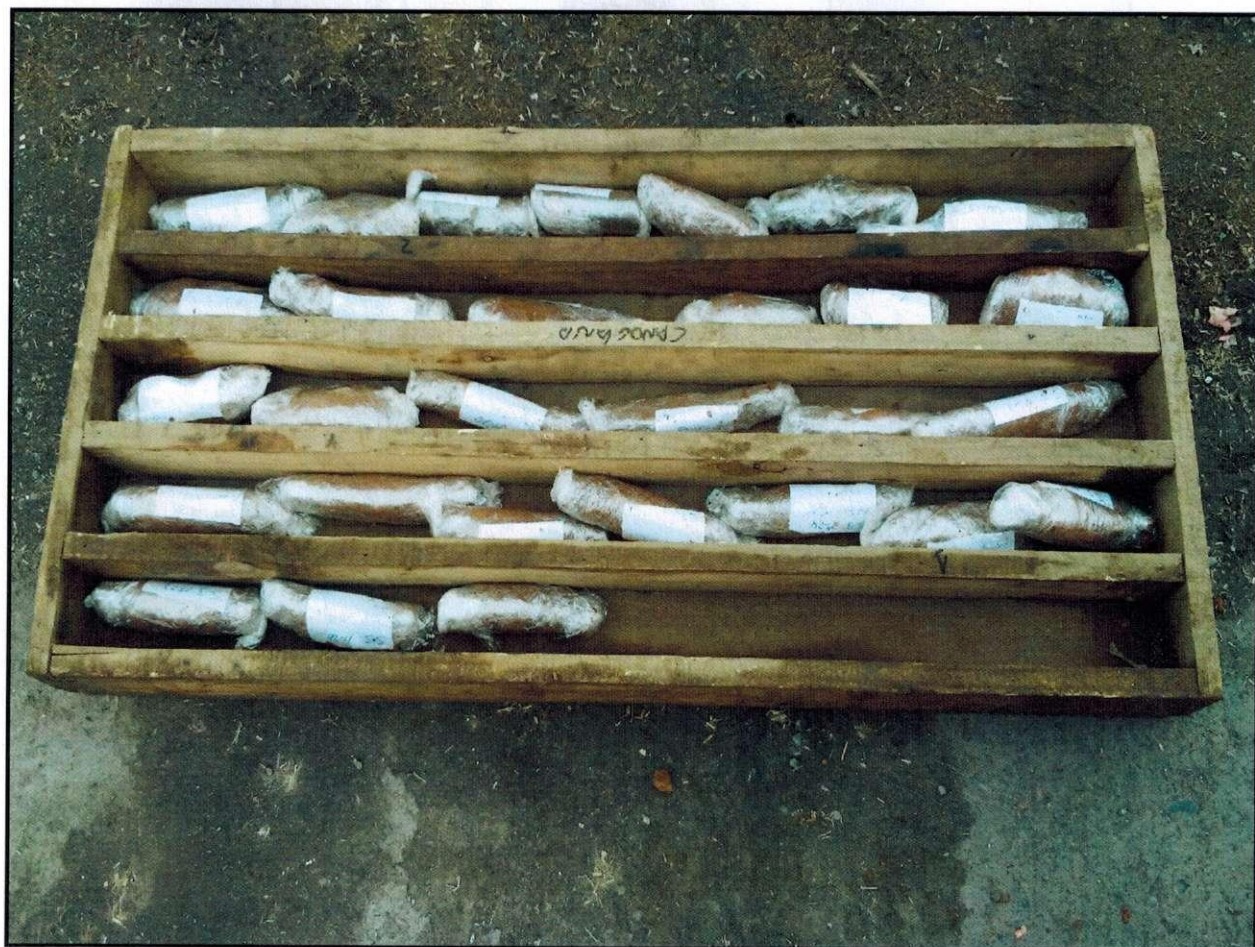
FOTOGRAFIA N° 2

➤ Bandeja con muestras.

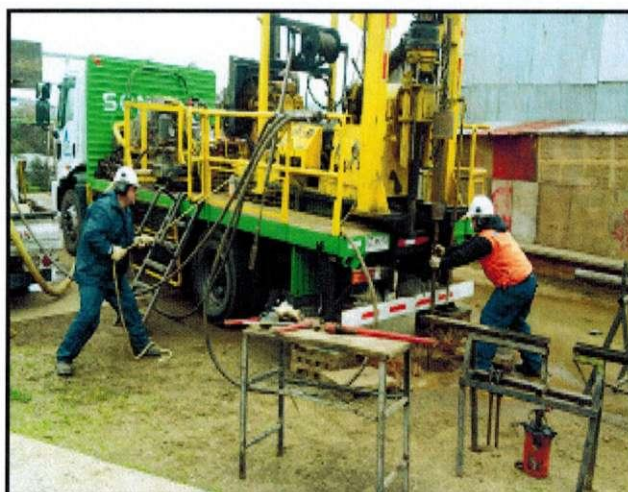
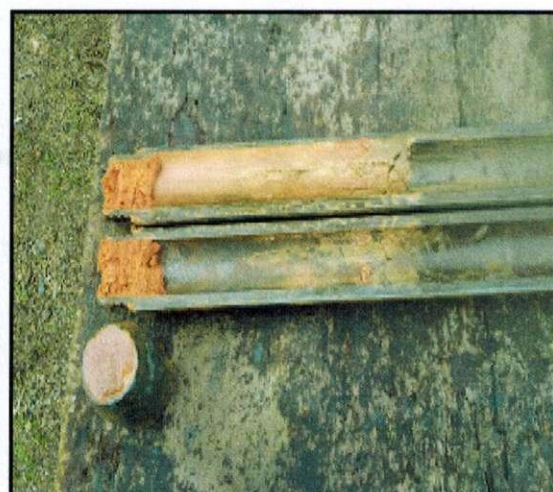
FOTOGRAFÍA N° 2 y 3

➤ Ejecución del Sondaaje.

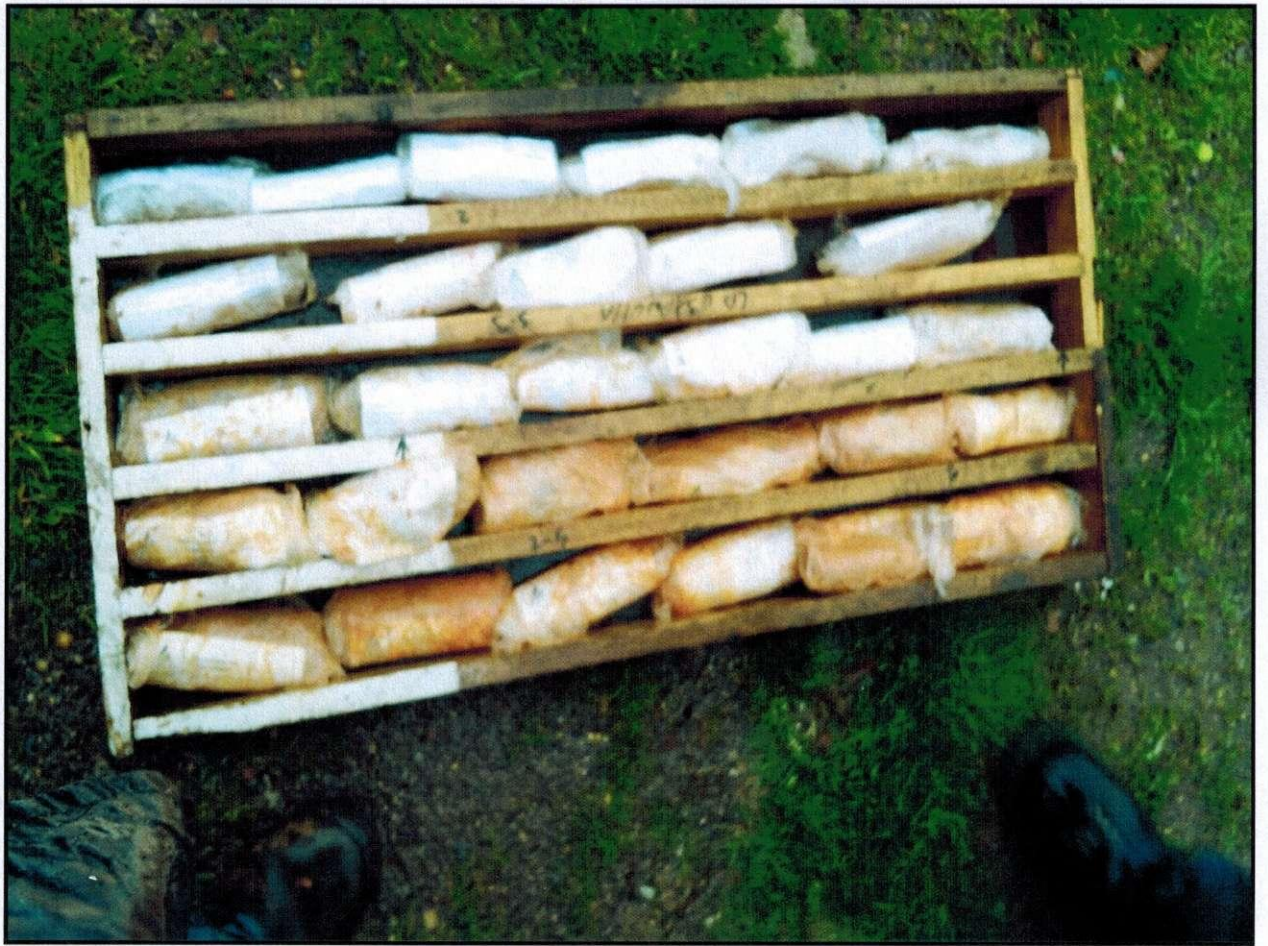
➤ **Bandeja con muestras.**
