**ESTUDIO DE MECÁNICA DE SUELOS
INFORME: EMS 313 - 2013/01**

PROYECTO: COLEGIO ADVENTISTA TALCAHUANO

“ESCUELA PARTICULAR N° 19 ADVENTISTA”

LOCALIZACIÓN: CALLE COLÓN 1165, TALCAHUANO

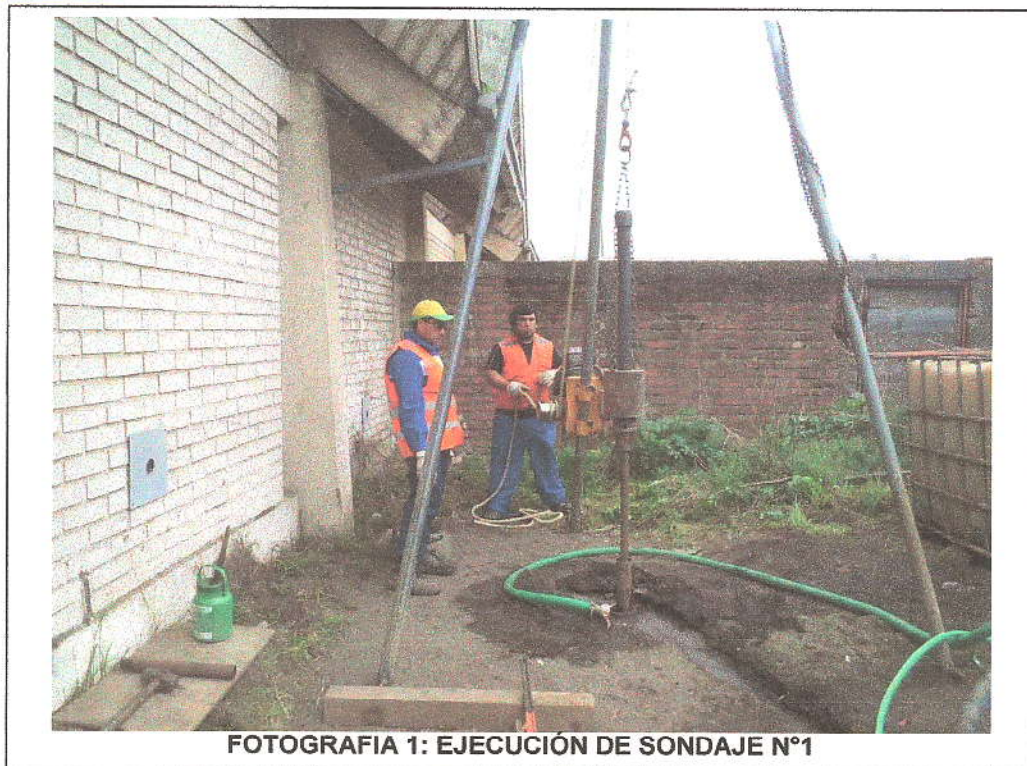
FOTOGRAFIA 1: EJECUCIÓN DE SONDAJE N°1

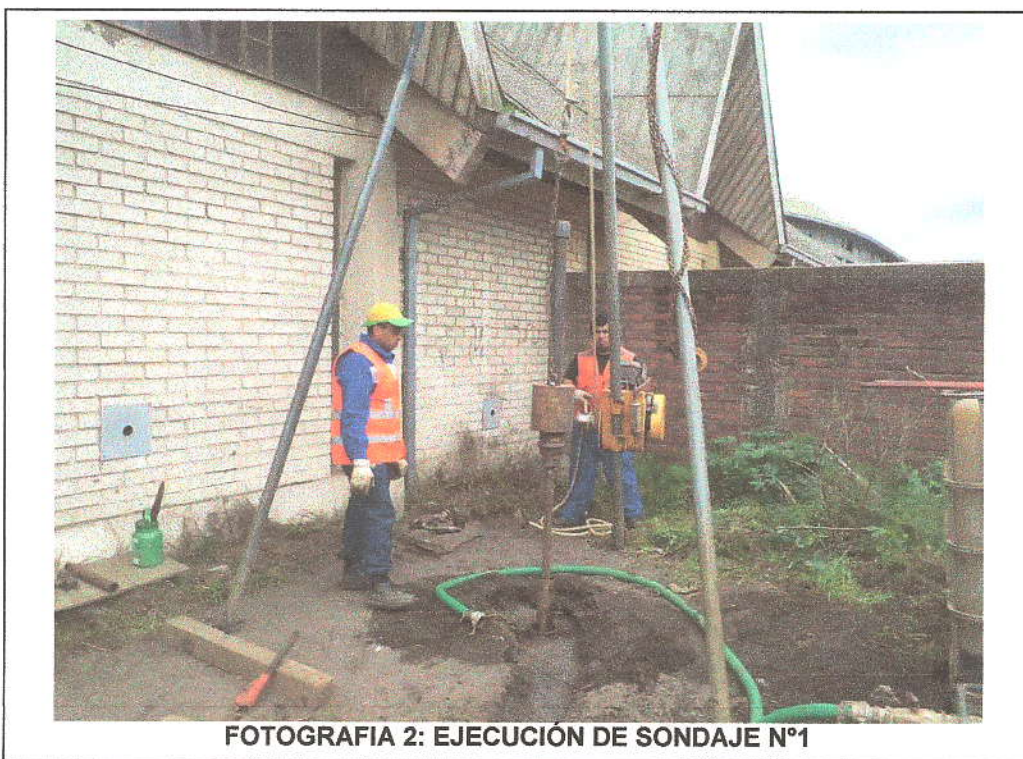
FOTOGRAFIA 2: EJECUCIÓN DE SONDAJE N°1

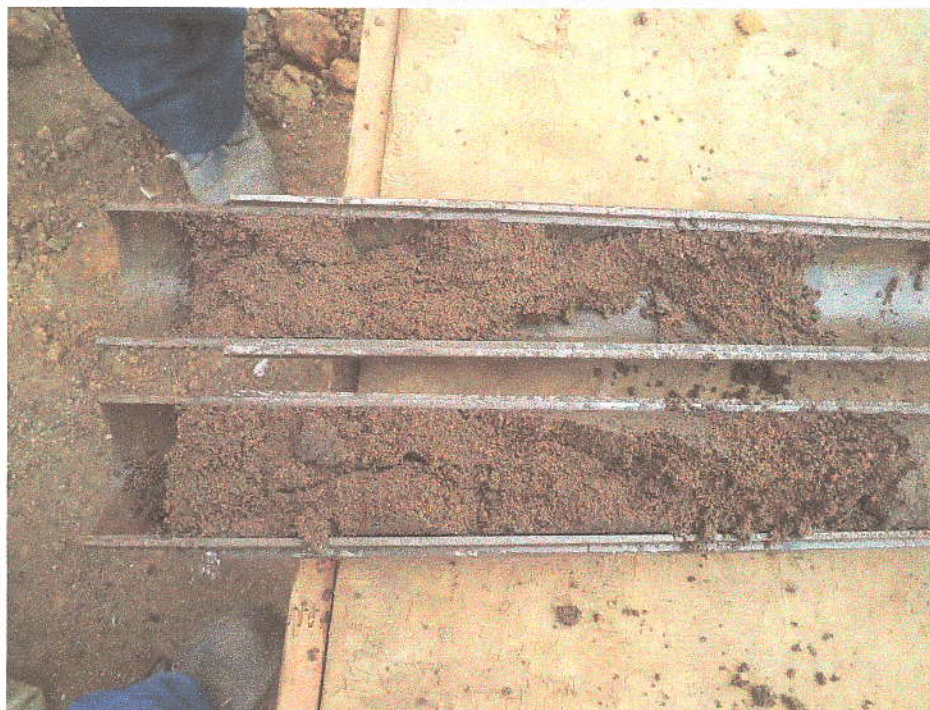
FOTOGRAFIA 11: SUELO EXTRAÍDO DE SONDAJE N°2

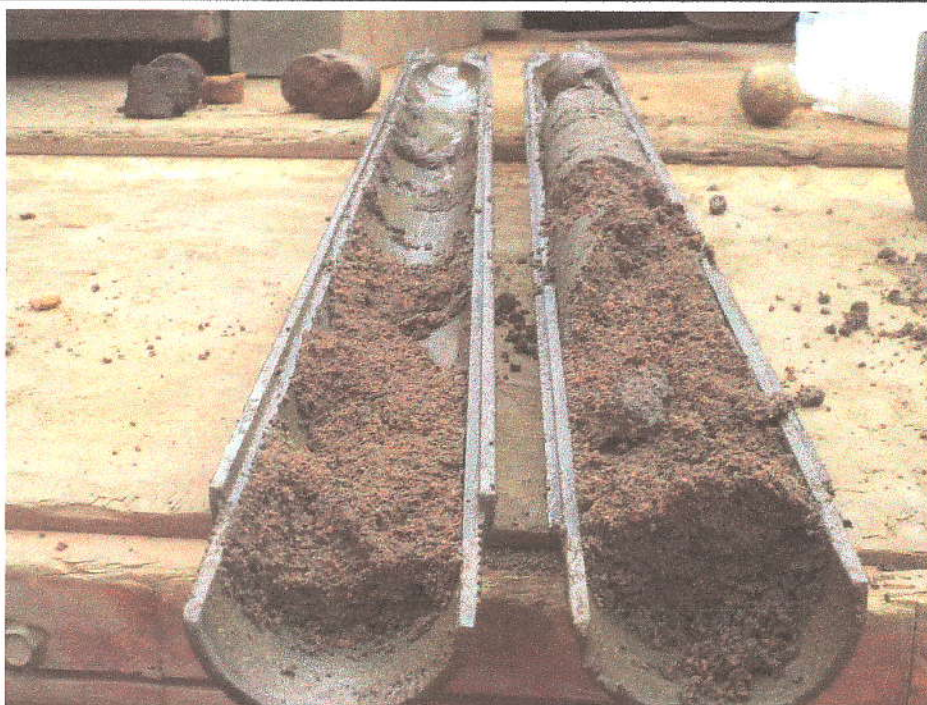
FOTOGRAFIA 12: SUELO EXTRAÍDO DE SONDAJE N°2

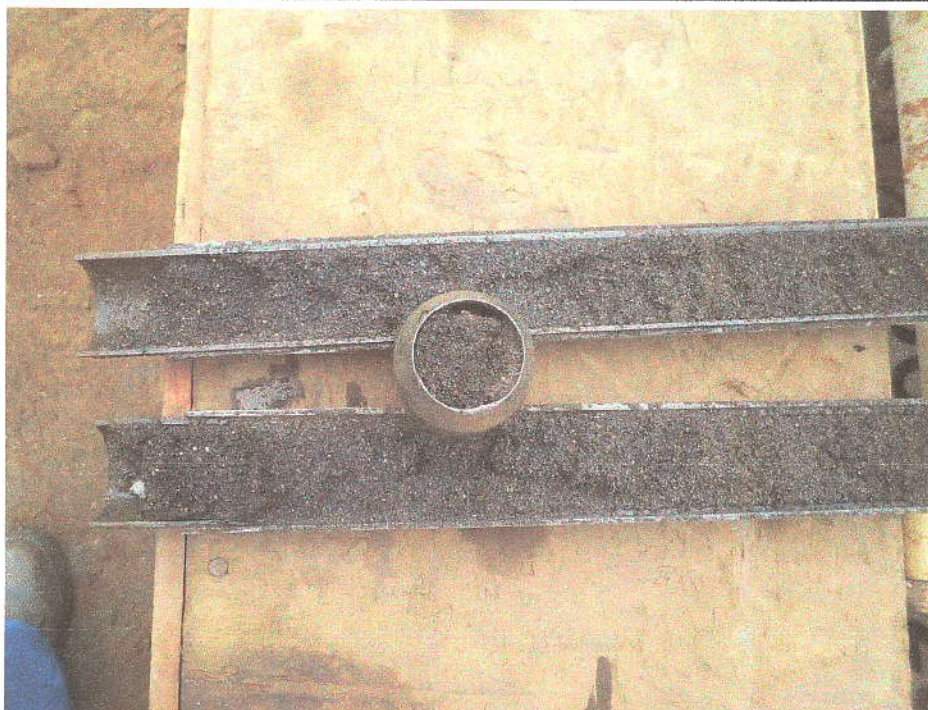
FOTOGRAFIA 17: SUELO EXTRAÍDO DE SONDAJE N°3

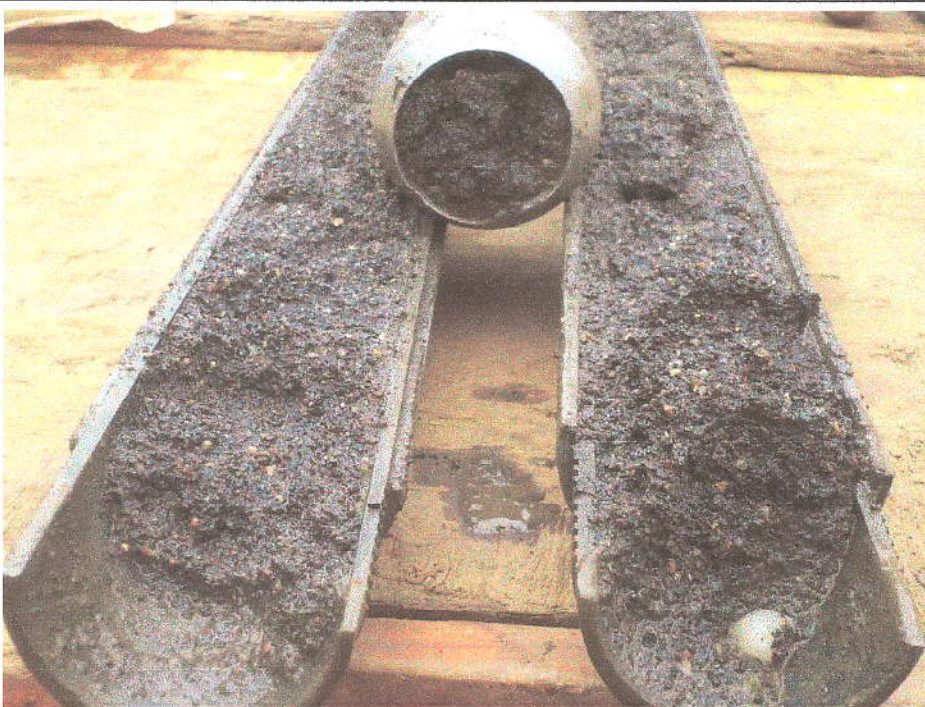
FOTOGRAFIA 18: SUELO EXTRAÍDO DE SONDAJE N°3
