**UNIVERSIDAD DEL BÍO BÍO**  
**FACULTAD DE INGENIERIA**  
**DEPARTAMENTO DE INGENIERIA CIVIL Y AMBIENTAL**

**COMPARACIÓN ENTRE LA METODOLOGÍA  
PARA EVALUAR EL POTENCIAL DE RIESGO DE  
LICUEFACCIÓN Y LOS CATASTROS  
REALIZADOS LUEGO DEL TERREMOTO DE  
2010 EN CONCEPCIÓN**

Proyecto de título presentado en conformidad a los requisitos para obtener el Título de Ingeniero  
Civil

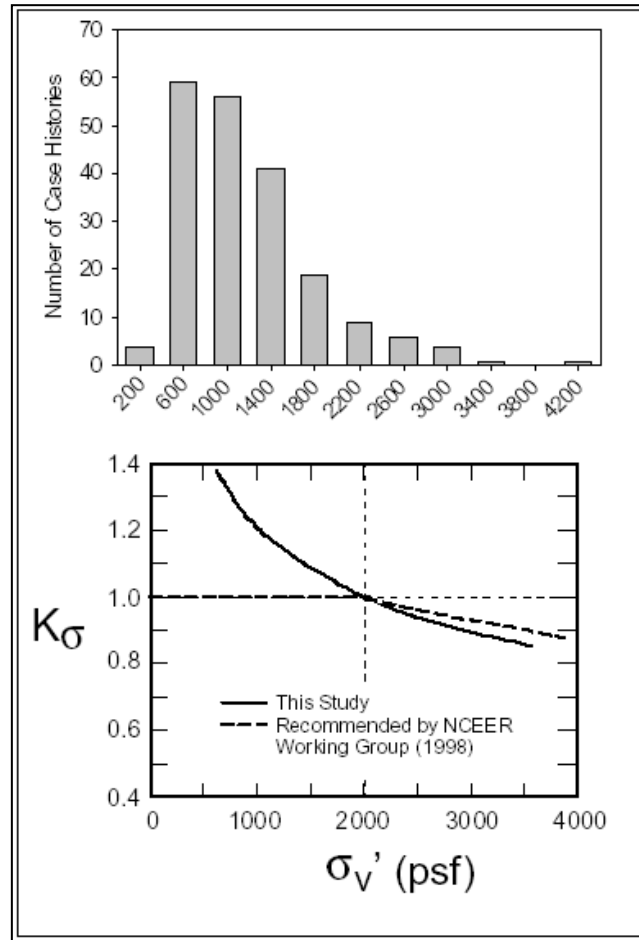
**Figura 3. Valores de  $K_\sigma$ , NCEER (2003) para  $n=0.7$ ,  $D_r \approx 60\%$ .**

El efecto adicional de reducción en la resistencia a la licuación normalizada con incrementos de la tensión efectiva de sobrecarga ( $\sigma'_v$ ) está demostrado por test de laboratorio, y es una manifestación de un comportamiento del tipo "estado crítico" (suelos llegan a disminuir la dilatancia cerca del incremento de tensión efectiva). La Figura 3 muestra recomendaciones hechas por Youd et al , 2001.

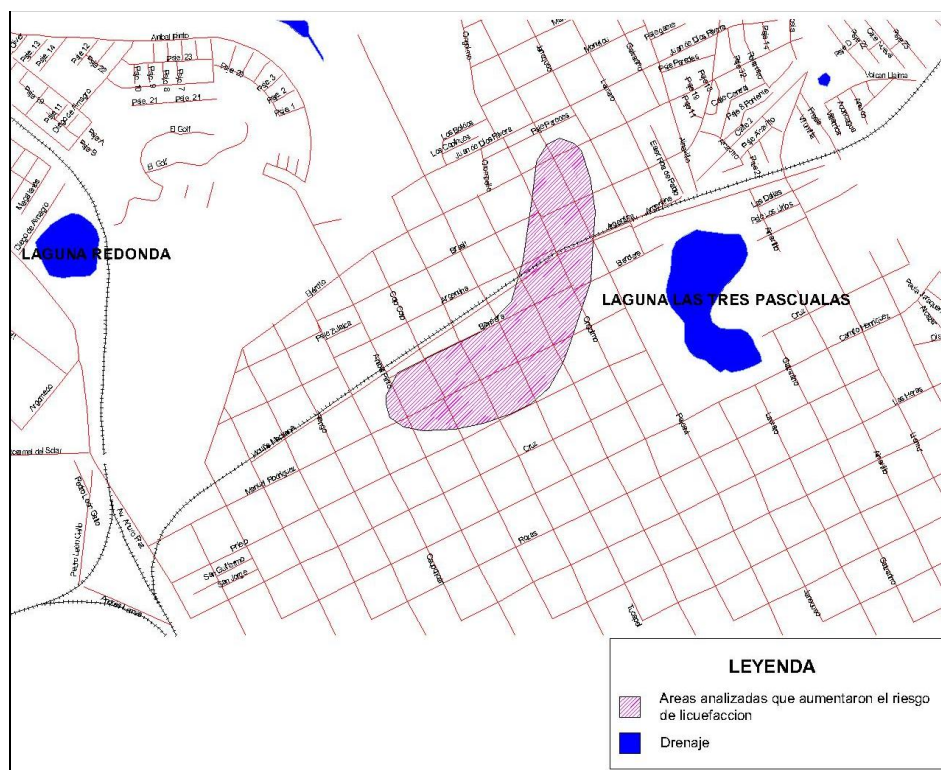
El sector mostrado en la Figura G2 (área en morada) muestra la zona que aumento el nivel de licuefacción, paso de riesgo nulo con 0,5 metros, a riesgo Bajo, con 1,5 metros licuables

**Figura G2. Aumento de riesgo de licuefacción para sector Concepción Centro Norte**

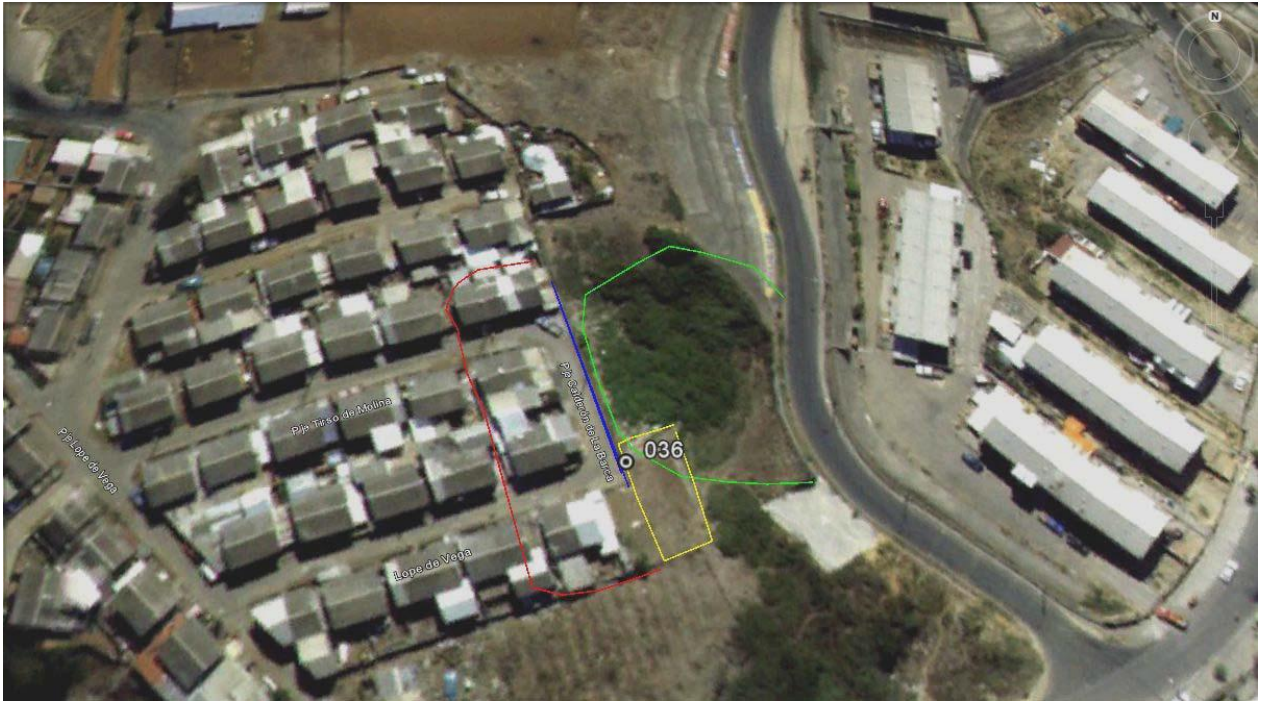
**Figura. H1.** Se observa imagen de sector afectado en Villa Los Escritores. El polígono rojo marca las viviendas muy dañadas por agrietamiento y asentamiento del terreno. En amarillo sector demolido varios años atrás por asentamientos y deslizamientos. La línea azul indica la dirección preferencial N25/W del conjunto más frecuente de grietas. La flecha amarilla indica el sentido del desplazamiento. En verde se demarca el talud intervenido para rellenos de construcción de Villa Modelo.

La Villa Los Escritores fue entregada el año 1997, sin embargo, 2 viviendas fueron demolidas en los años 2004 y 2006 producto de un deslizamiento del terreno. Estas viviendas se encontraban sobre un terraplén y muro de contención al lado este del pasaje Calderón de la Barca (polígono en

amarillo de Figura. H1). Se estima que el deslizamiento se desencadenó por la acción combinada de las intensas lluvias de los años 2004 y 2006, y por la excavación del talud natural y consecuente aumento de pendiente del mismo. La excavación se habría ejecutado para los rellenos de la Villa Modelo.

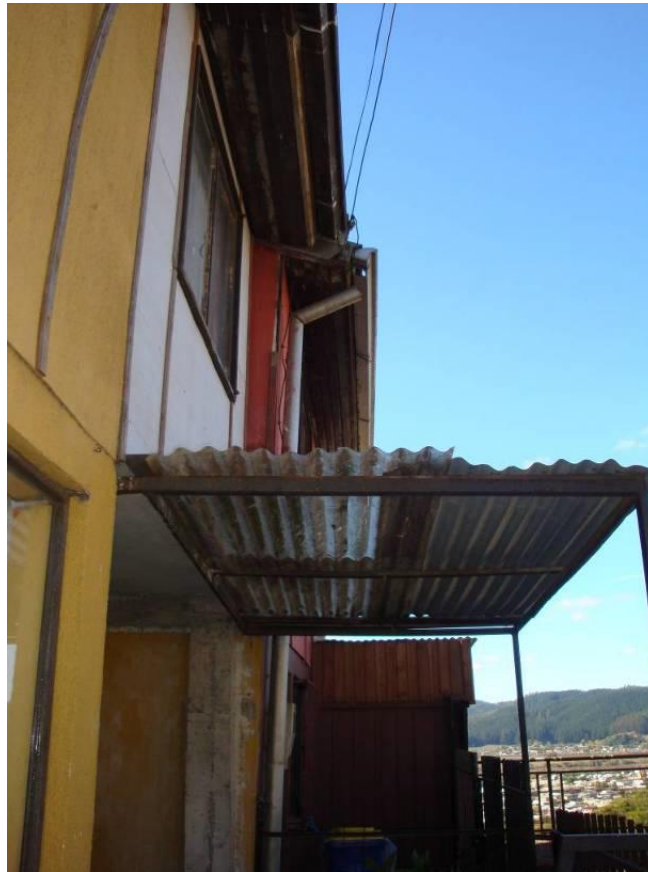
**FiguraH5. Casas del pasaje Tirso de Molina. Se observa asentamiento de las viviendas y desacople de las casas en el segundo piso (flecha roja).**

variable, entre 3 a 15 cm, con profundidades de hasta 1 m (Figuras. H4 y H5).

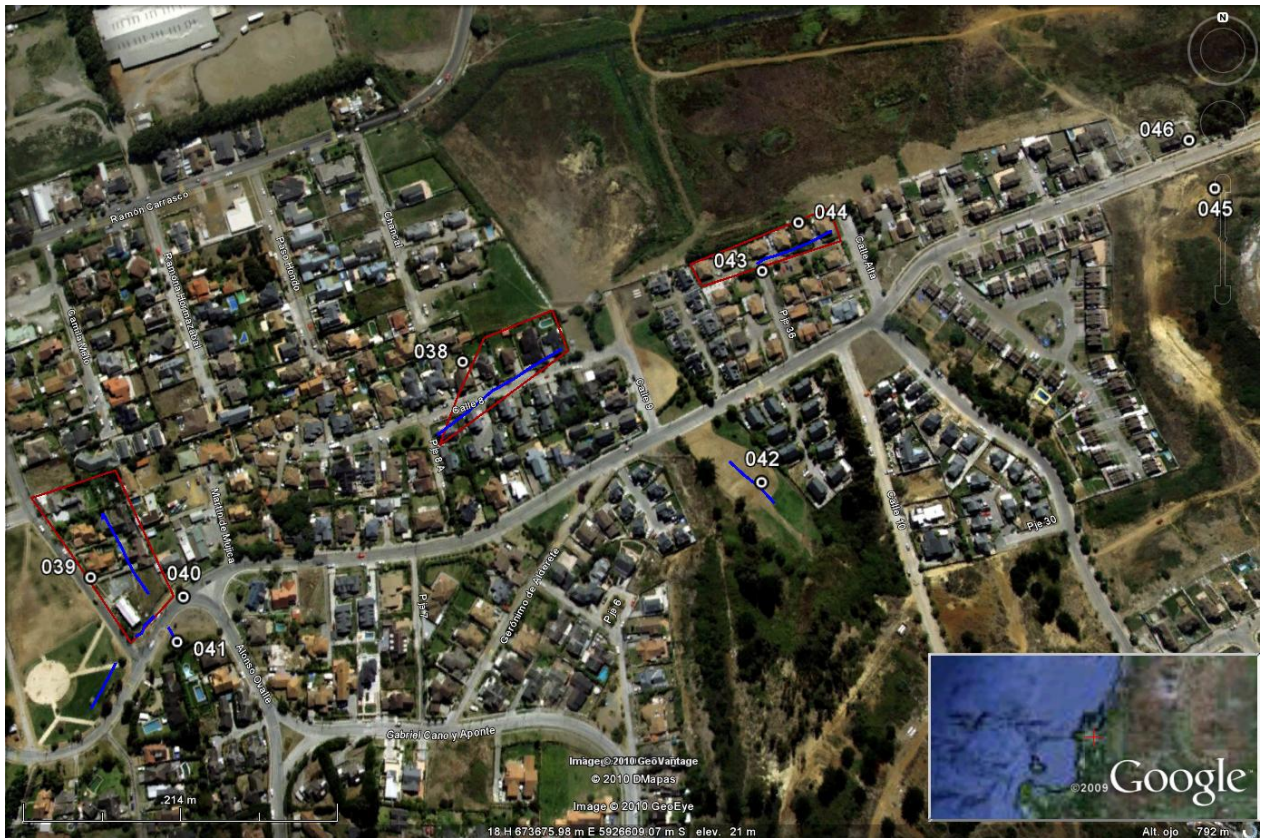
La Figura H6 muestra el Sector de Lomas de San Andrés. En rojo, los sectores visitados con graves daños de viviendas, en azul se ilustran grietas principales que afectaron calles y viviendas y los círculos rojos muestran los sectores con otras evidencias de licuefacción, como “golpes de agua” y volcanes de arena. El punto 38 ilustra el sector de calle 8, los puntos 39 a 41 la cuadra comprendida entre las calles Alonso García de Ramón y García Hurtado de Mendoza, y los puntos 43 y 44 corresponden al sector Barrio Los Españoles. Cabe señalar que solo se consignan los efectos observados, pudiendo existir más daños en el área que no fueron registrados.

**FiguraH6. Sector Lomas de San Andrés. Polígonos rojos indican los sectores visitados con grave daños de viviendas, en azul se ilustran grietas principales que afectaron calles y viviendas y los círculos rojos indican los sectores donde ocurrieron “golpes de agua”. Los puntos 43 y 44 corresponden al sector Barrio Los Españoles.**

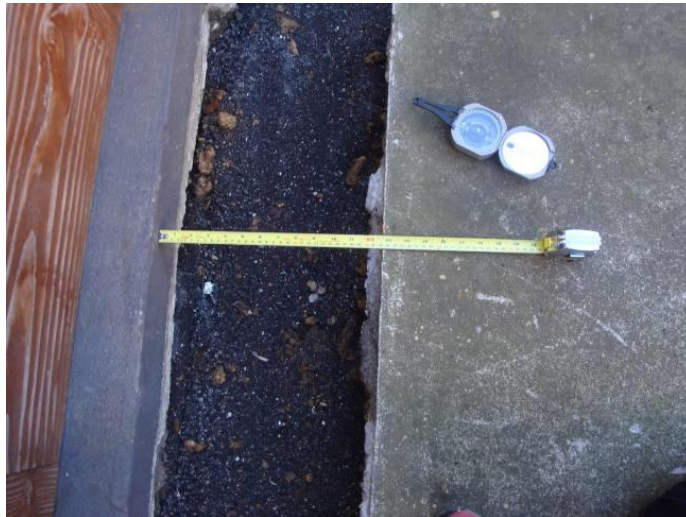
**Figura H7.** Barrio Lomas de San Andrés, Calle 8. Se observa desplazamiento horizontal de vivienda.

En el sector de Calle 8, se verificó la existencia de abundantes juegos de grietas, de dirección preferencial N65/E, que afectaron a viviendas y calles. Junto a las grietas se observaron hundimientos y desplazamientos de muros y casas, además de cortes de cañerías de servicios de agua, luz y gas. Durante el sismo, en los patios de las viviendas, ocurrieron “golpes de agua” (surgimiento de agua subterránea) y se formaron pequeños volcanes de arenas finas (Figuras H7, H8 y H9). En las grietas se observa la presencia de agua a una profundidad de 0,5 m. La casa de Calle 8 No. 463, presentó hundimiento y desplazamiento lateral de la vivienda en aproximadamente 40 cm hacia el humedal.

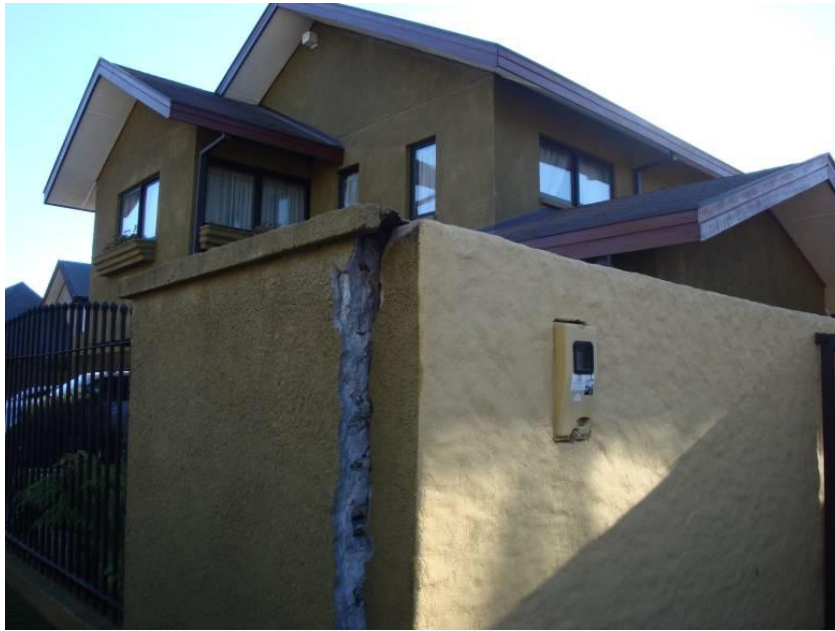
**Figura H9. Barrio Lomas de San Andrés, Calle 8. Se observa daño y desplazamiento en muro externo.**

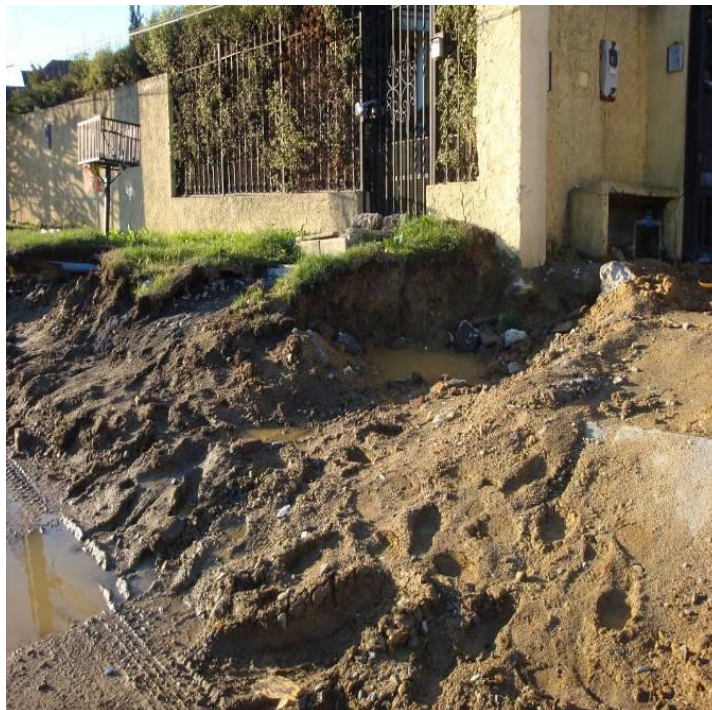
**FiguraH12. Barrio Lomas de San Andrés, calle Alonso García de Ramón, casa No. 243. Se observa alzamiento de la vereda respecto a la calle. Antes del sismo se encontraban a la misma altura.**

Las grietas que parten en dos las viviendas internas de calle Alonso García de Ramón, tienen una orientación N20W, presentan hasta 2 m de profundidad y 25 cm. de abertura (FiguraH10). En la misma calle, la casa No. 275 fue afectada por hundimiento. El suelo bajo esta vivienda salió por los bordes de la casa verificándose un alzamiento de las veredas respecto de la calle, las que quedaron elevadas más de 1 m por sobre su nivel original (FigurasH11 y H12). Este

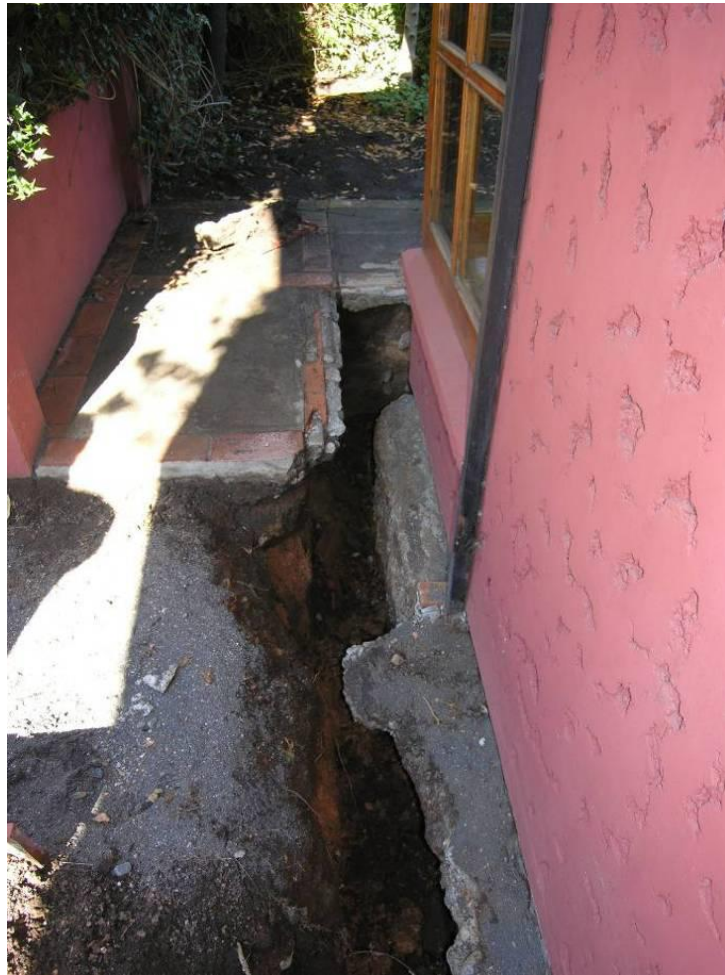
**Figura H14. Barrio Lomas de San Andrés, Barrio Los Españoles, casa 6. Se observa hundimiento de la vivienda en más de 35 cm. La flecha muestra arenas arrastradas por los “golpes de agua”.**

En este sector se observaron dos viviendas con graves daños (con decreto de demolición de la Municipalidad) correspondientes a las casas 2 y 6. Los daños consisten en hundimientos de hasta 40 cm y desplazamientos de las viviendas hacia el humedal contiguo a sus patios traseros. Se observan juegos de grietas de orientación N63E, de hasta 15 m de largo, profundidad de hasta 2 m y aberturas entre 5 y 50 cm. Los desplazamientos, controlados por estas grietas, son hacia el norte. Las viviendas fueron construidas sobre rellenos que cubrían el humedal del sector. A los daños observados, se suman manifestaciones asociadas al fenómeno de licuefacción de terrenos como son los “golpes de agua” y formación de pequeños volcanes de arena (Figuras H14 y H15).

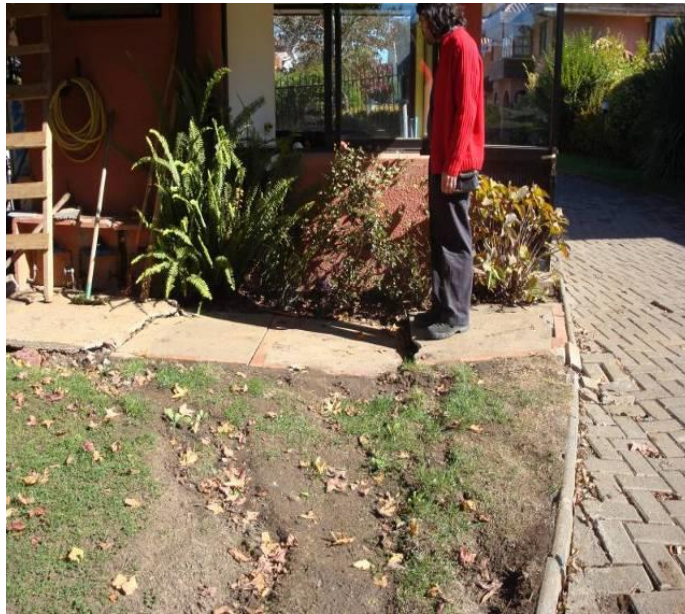
**Figura H15. Barrio Lomas de San Andrés, Barrio Los Españoles, casa 6. Se observa hundimiento de vivienda y grietas de orientación N63E.**

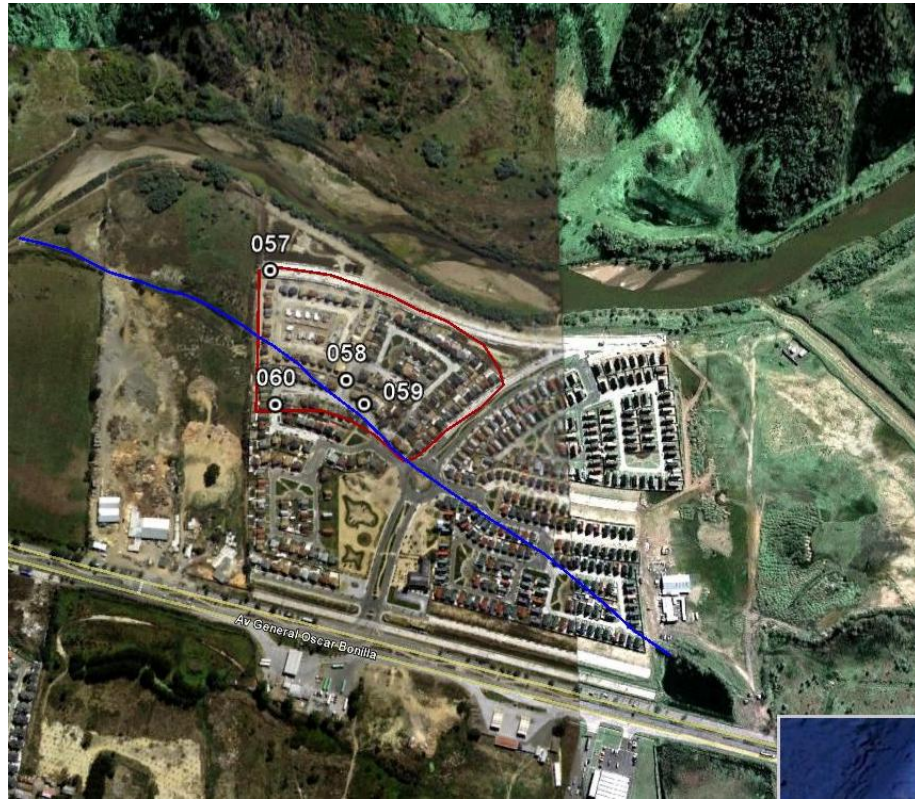
**FiguraH16. Condominio Valle Noble. En la figura se observa arriba el río Andalién, en azul se traza el antiguo cauce del Pichiandalién (Andalién chico). Polígono en rojo indica el sector visitado y los círculos rojos señalan los lugares donde se observó “golpes de agua”. Los puntos corresponden a los sectores de viviendas observadas.**

En este sector se observaron al menos 8 viviendas con graves daños producidos por licuefacción de las arenas del río. Los efectos observados corresponden a casas con asentamientos, “golpes de agua” al interior de las viviendas y formación de “volcanes de arena”, que corresponden a las arenas que arrastra el agua subterránea al salir hacia la superficie. Las viviendas dañadas de calle Alicante corresponden a los números 126, 122, 182, 151, 163, 171, 175 y 119. También se observaron viviendas y calles agrietadas. En la casa de calle Alicante No. 126 ocurrieron “golpes de agua” subterránea en el living de la vivienda, similar a lo sucedido en la casa No. 182 (Figuras H16 a H20).

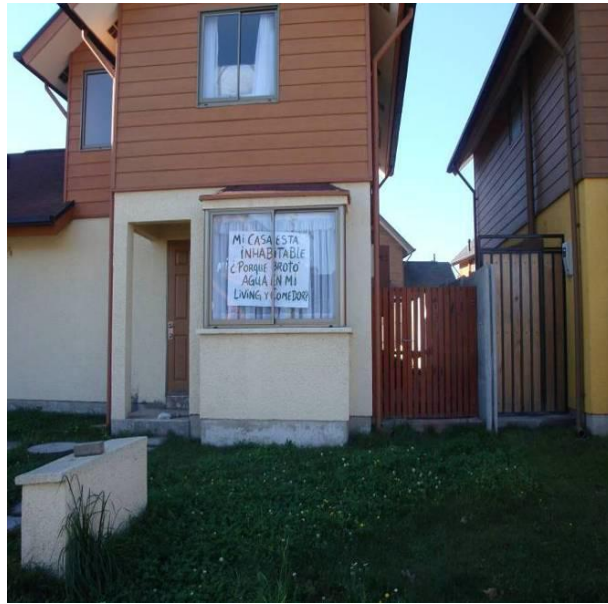
**FiguraH17. Valle Noble. Vivienda con “golpes de agua”, grietas y “volcanes de arena” ocurridos durante el sismo en el living comedor de la misma, tal como lo señala el cartel. La vivienda no está habitada.**

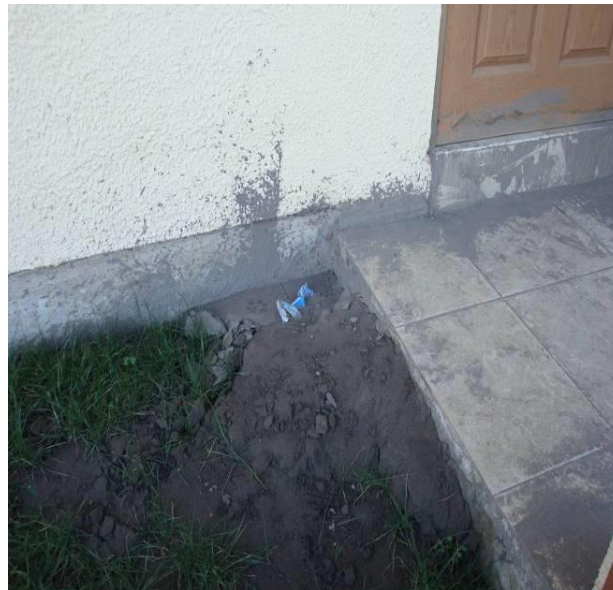
**FiguraH18. Valle Noble. Detalle de figura anterior, a más de un mes del sismo. Se observan arenas muy finas de color gris claro, que fueron arrastradas por los “golpes de agua” producto de la licuefacción de los suelos.**

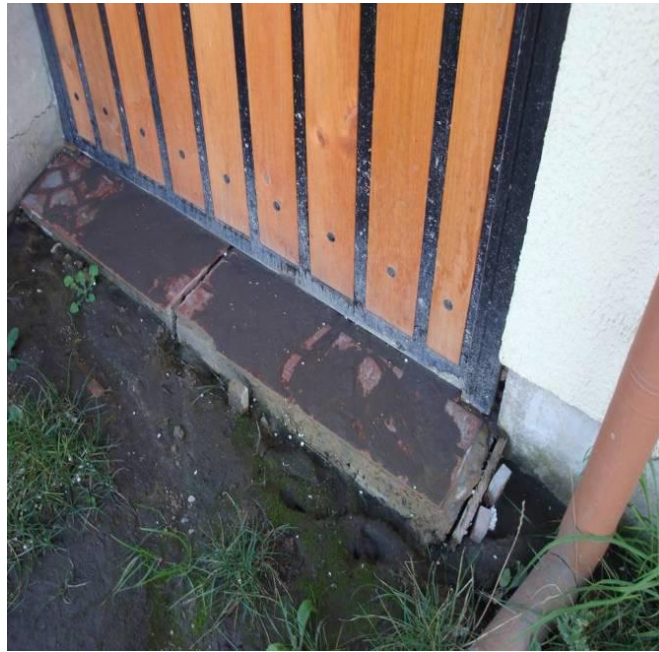
**FiguraH19. Valle Noble. Se observan orificios por donde se produjeron “golpes de agua” en la vivienda. Nótese que la arena que cubre las gradas corresponde a las arenas arrastradas por la surgimiento de agua. Se observa, además, grietas en las gradas del patio.**

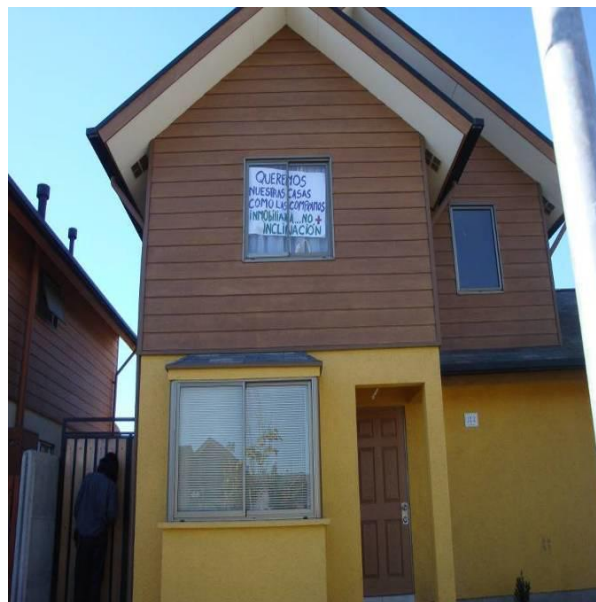
**FiguraH20. Valle Noble. Vivienda con asentamiento, como lo indica el cartel. La vivienda se encontraba deshabitada.**

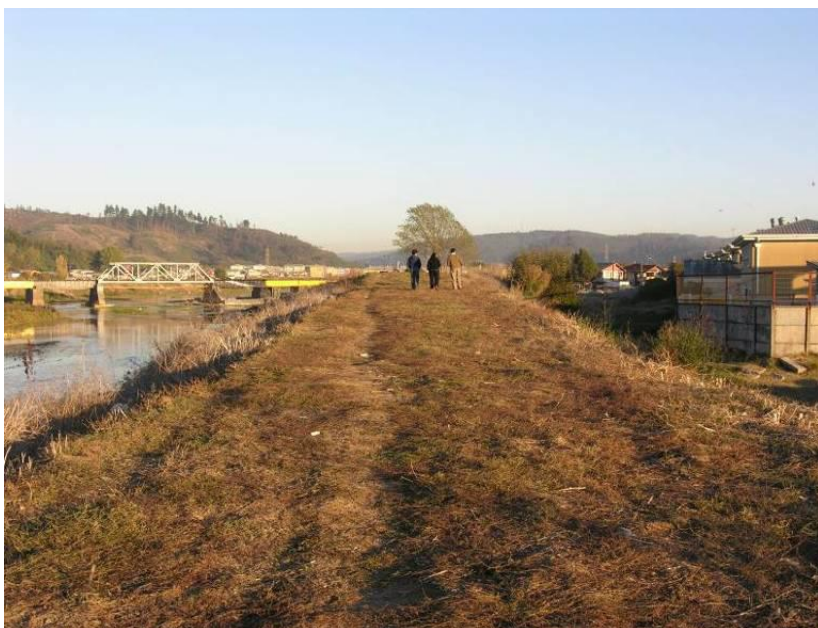
**Figura H23. Se observan terraplenes, de protección ante inundaciones, dañados por grietas paralelas al curso del río. La flecha muestra el límite del Condominio. Se observa que las viviendas están casi a la misma altura del río, lo que comprueba que estas fueron construidas en la llanura de inundación del río Andalién.**

Producto del sismo se formaron grietas a lo largo de todo el condominio, las que se extienden fuera del mismo por más de 200 m. Las grietas muestran una profundidad de hasta 0,8 m, aberturas de 0,15 m y desplazamiento vertical de hasta 0,4 m, con orientación principal N50W (Figuras H22 a H24). De acuerdo a testimonios de los vecinos, durante el sismo se observó “golpes de agua” y surgimiento de arena, con una altura del chorro de agua de aproximadamente 2,5 m. Antes del “golpe de agua” se habría escuchado un sonido parecido al del papel celofán arrugándose.

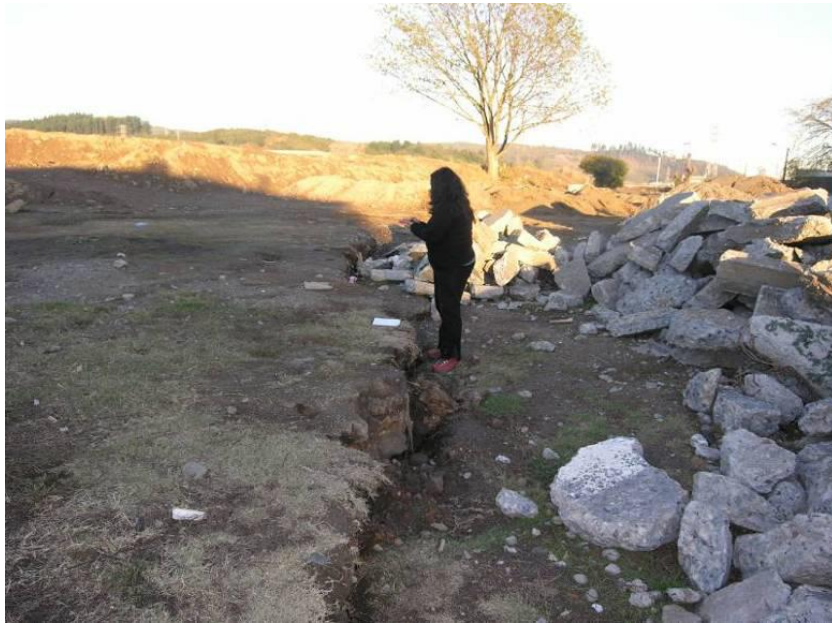
**Figura H24. Condominio Andalién. Al sur del condominio hacia el puente ferroviario, se aprecian grietas en suelos arenosos, que corresponden a la llanura de inundación del río Andalién**

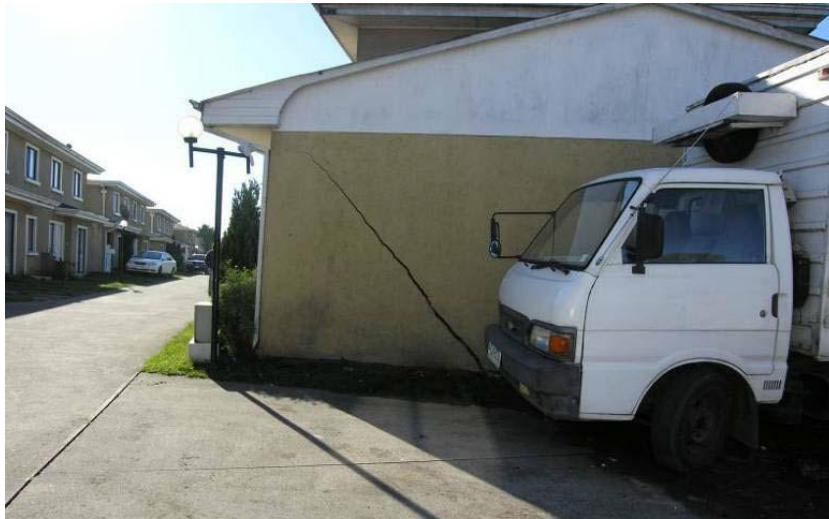
**Figura H25. Condominio Andalién. Se observa grieta en muro en de vivienda.**

Producto del sismo las viviendas quedaron con graves daños provocados por levantamientos, asentamientos y desplazamientos de las casas y/o el terreno, Por ejemplo, la casa No. 11 quedó levantada 20-30 cm, la casa No. 29 hundida 15-20 cm y desplazada 13 cm hacia el SW y 6 cm hacia el NW. La casa No.2 presenta grietas en los pisos y hundimiento (inhabitable), con el pavimento levantado 10-15 cm (Figuras. H25 y H26). Se verificaron, además, cortes de cañerías en varios sectores del condominio.

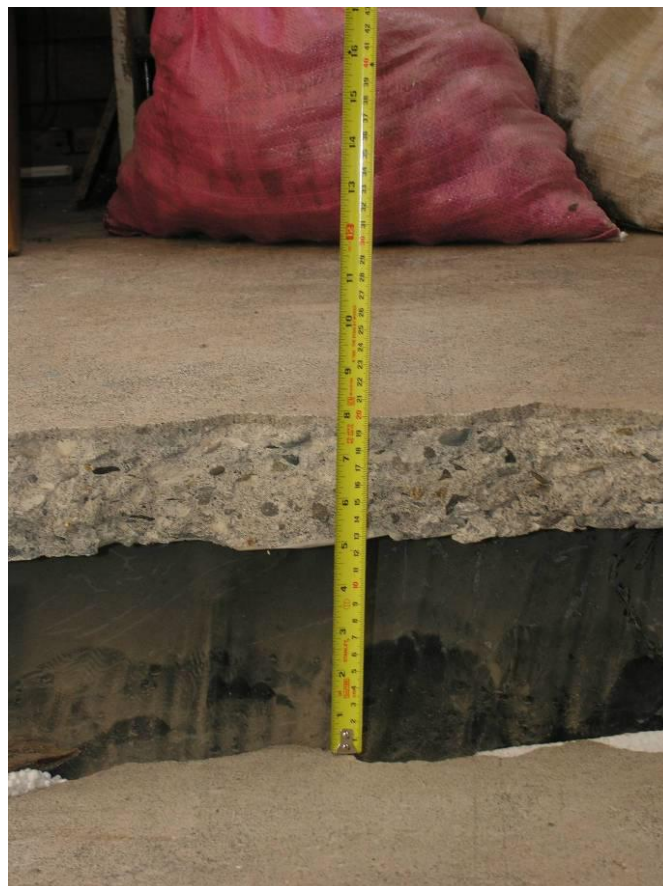
**Figura H26. Condominio Andalién. Se observa grieta con desplazamiento vertical que provocó asentamiento en una vivienda.**

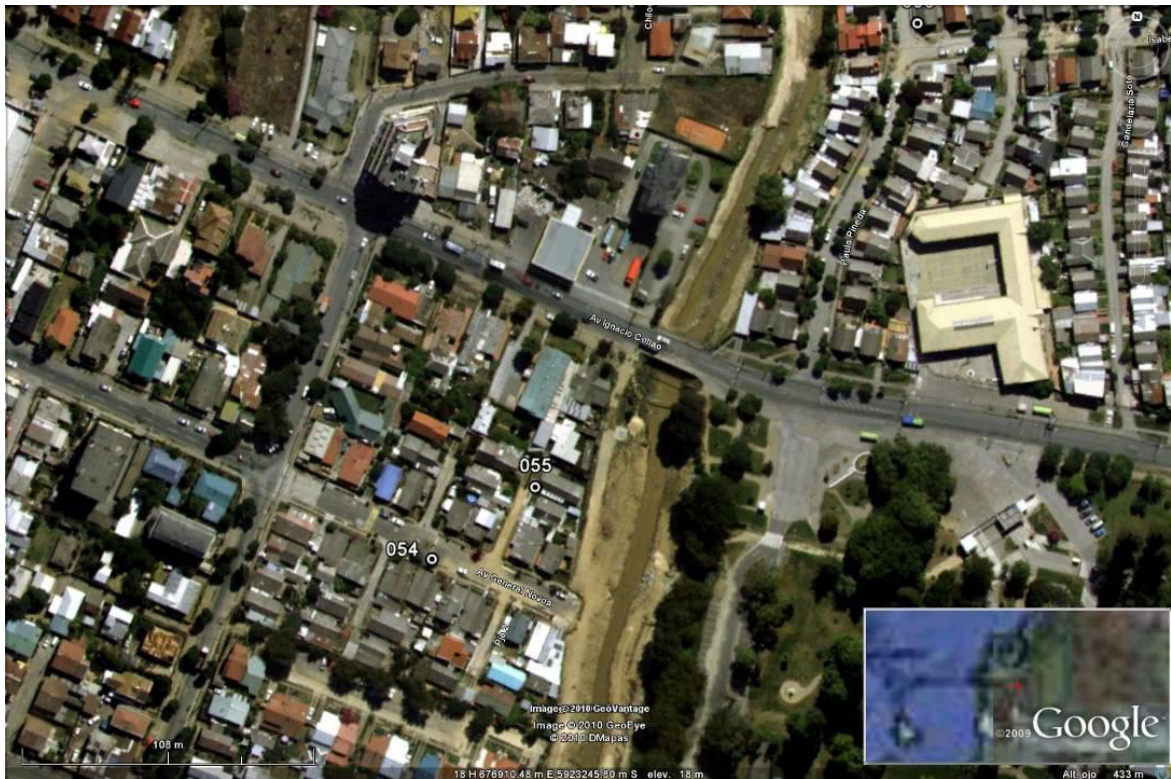
**Figura H27. Villa Loncopán y Parque Residencial Collao. La figura muestra la proximidad de ambas villas al estero Nonguén. En azul se muestra un esquema del sistema de grietas que afectaron viviendas y calles en ambas villas. En rojo se señala ubicación de “golpe de agua”.**

Villa Loncopán fue construida sobre rellenos, en la llanura de inundación del estero Nonguén, y en antiguos humedales del mismo. Los suelos naturales del sector están formados por arenas finas, donde el nivel de las aguas subterráneas se encuentra a menos de 5 metros de la superficie del terreno. (FiguraH27)

Villa Parque Residencial Collao fue construida sobre rellenos en la llanura de inundación del estero Nonguén, en antiguos humedales del mismo. Los suelos naturales del sector corresponden a arenas finas, donde el nivel de las aguas subterráneas se encuentra a menos de 5 metros de la superficie del terreno (FiguraH27).

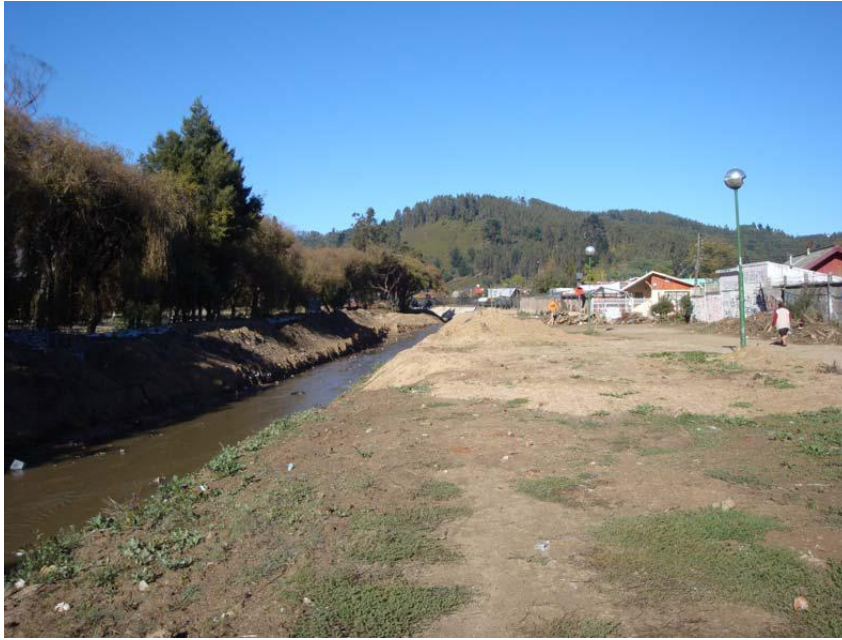
**FiguraH28. Estero Nonguén, Villa Loncopán. Se observa que las casas de Villa Loncopán están a escasa altura con respecto al Estero Nonguén, lo cual la predispone a sufrir inundaciones durante crecidas invernales.**

La baja altura de la villa con respecto al nivel del estero, predispone a las viviendas a ser inundadas durante crecidas en períodos de alta pluviosidad, tal como fue el caso reciente en los años 2004 y 2006. En esas ocasiones, las crecidas del estero inundaron las calles y pasajes de la misma con aproximadamente 35 cm de altura de agua. Actualmente, se están construyendo defensas fluviales y limpieza de la caja del estero (FiguraH28).

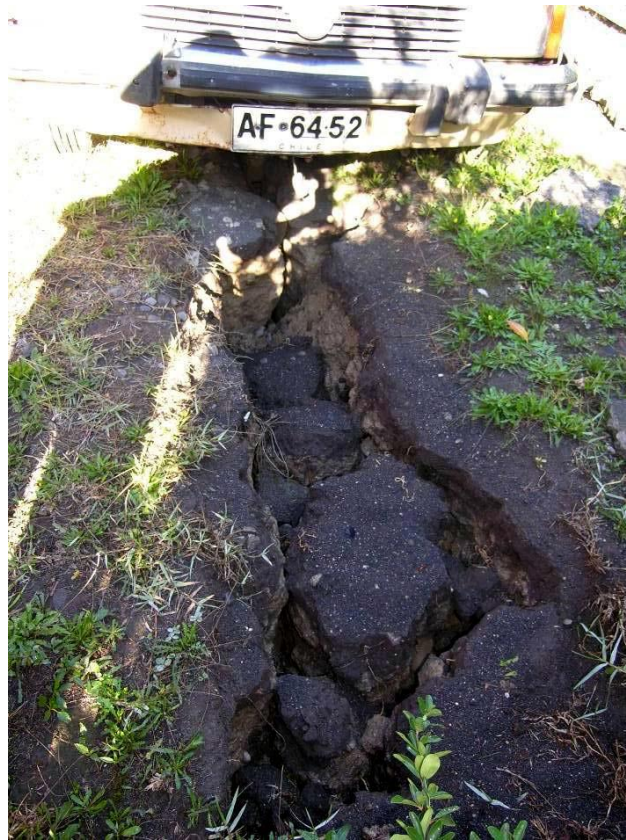
**FiguraH29. Villa Loncopán, pasaje 2 casa No. 56. Se observa una grieta formada en el patio de una vivienda durante el sismo del 27/02/2010,. El ancho de abertura de la grieta es de 45 cm. Las arenas de color gris corresponden a arenas depositadas por el “golpe de agua” durante la licuefacción.**

Durante la actividad de terreno se visitó la calle General Novoa y el Pasaje 2. En este sector, producto del sismo, se produjeron grietas subparalelas al curso de agua, de dirección aproximada N5°E, con desplazamientos verticales del bloque cercano al estero. Estas estructuras afectaron viviendas y calles, provocando asentamientos diferenciales y hundimientos de las viviendas, resultando algunas de ellas con daños estructurales severos. La casa No.56 del pasaje 2, por ejemplo, se hundió por efecto de una grieta de dirección N5°E de 0,97 m de profundidad, abertura en la horizontal de 0,45 m y 0,12 m de desplazamiento en la vertical, con el bloque de suelo más bajo hacia el este, es decir hacia el estero. Esta vivienda se encontraba deshabitada al momento de la visita. En conjunto con la formación de esta grieta, se observó durante el sismo “golpes de agua” y surgimiento de arenas que provienen de estratos de suelos arenosos finos. Estos, al licuarse afloran hacia la superficie, inundando con agua y sedimentos, en este caso, el patio de la vivienda.

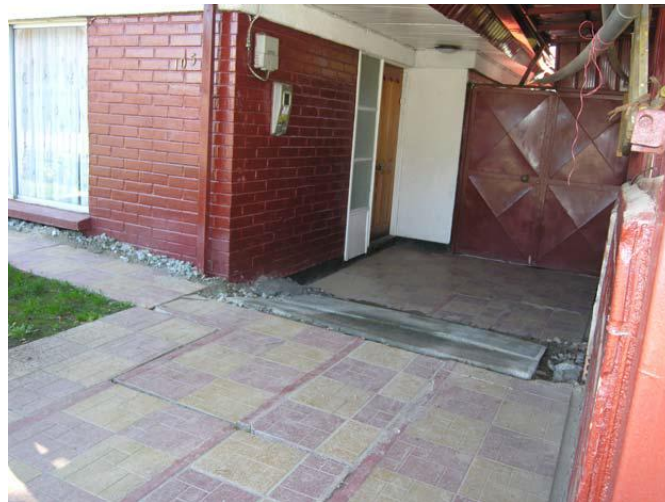
**FiguraH30.** Villa parque Residencial Collao. Se observa vivienda afectada por el asentamiento de los terrenos. El borde de la ventana da un indicio del grado de hundimiento.

Producto del sismo del 27/02 /2010 se produjeron grietas en los terrenos debido a licuefacción de los suelos. Las grietas afectaron directamente las viviendas ubicadas más cercanas al estero, con asentamientos en las mismas (Figura H30). Además, vecinos y guardias indicaron que se produjo cortes en las cañerías de agua y gas.

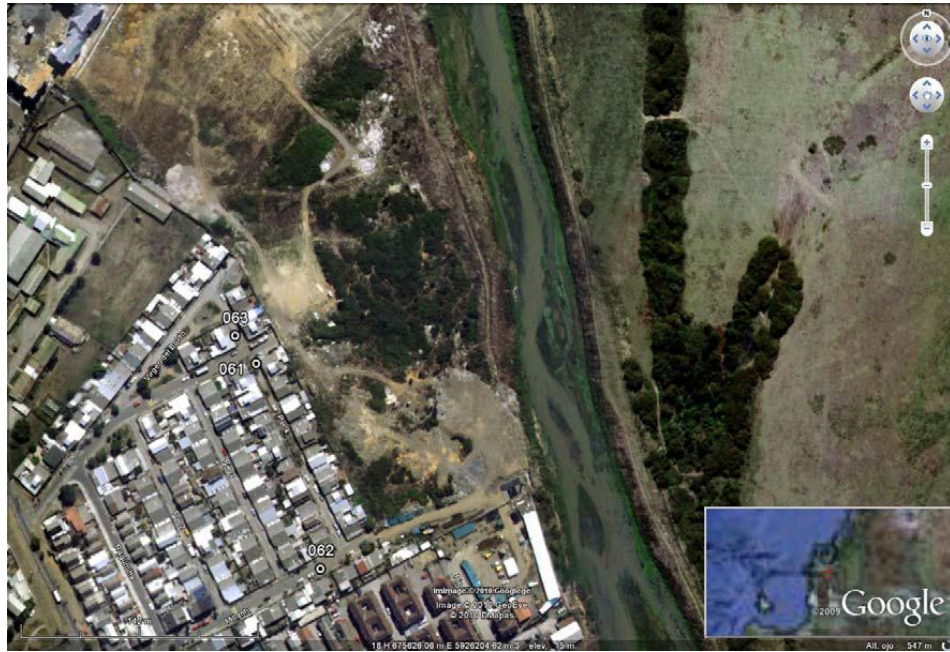
**FiguraH31. Población Buena Vista, Pasaje 4. La elipse de color verde muestra el sector afectado. En líneas azules se muestra esquema de las grietas que ocasionaron el colapso y asentamiento de viviendas. En rojo se indica el sector donde se observó “golpes de agua” y formación de volcanes de arena. Nótese la cercanía del pasaje 4 al río Andalién (entre 100 y 150 m).**

Durante el sismo del 27/02/2010, en el Pasaje 4 se formaron grietas que destruyeron inmediatamente viviendas, como es el caso de las casas No. 751, 757, 740 y 793, de las cuales, las dos primeras fueron demolidas. Junto a las grietas, se observó “golpes de agua” y formación de pequeños volcanes de arena, que se encuentran documentados por videos efectuados por los vecinos del pasaje. Los fenómenos observados corresponden inequívocamente a efectos de la licuefacción de los suelos (Figuras H31 a H34).

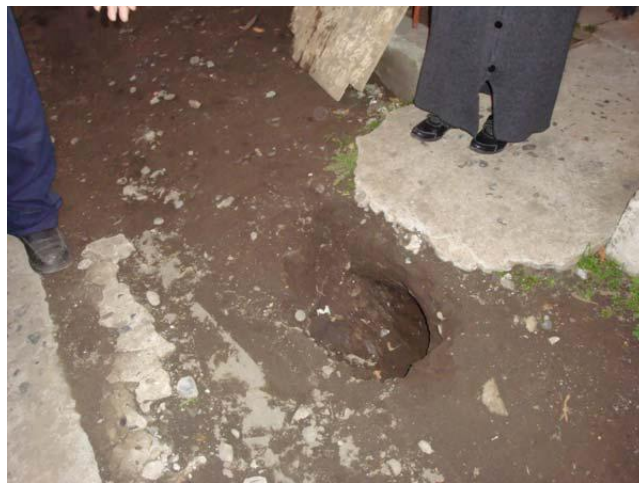
**FiguraH32. Población Buena Vista, Pasaje 4. Se observa conducto circular de aproximadamente 40 cm por donde se observó, durante el sismo, “golpes de agua” y la formación de volcanes de arena, típicos de fenómenos de licuefacción de suelos arenosos saturados de agua.**

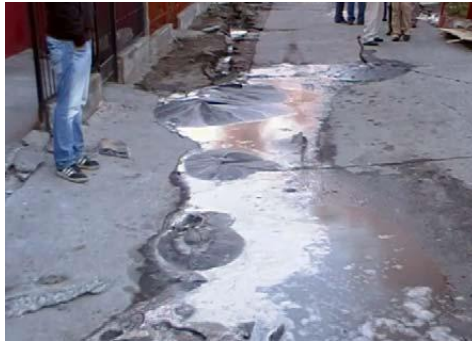
**FiguraH33. Imágenes tomadas del video realizado por vecinos del sector al la mañana siguiente del sismo (Gentileza Rodolfo Núñez). A la derecha se puede observar los daños ocasionados por las grietas, mientras que a la izquierda se ve los volcanes de arena (flechas azules) originados por la licuefacción de los suelos.**

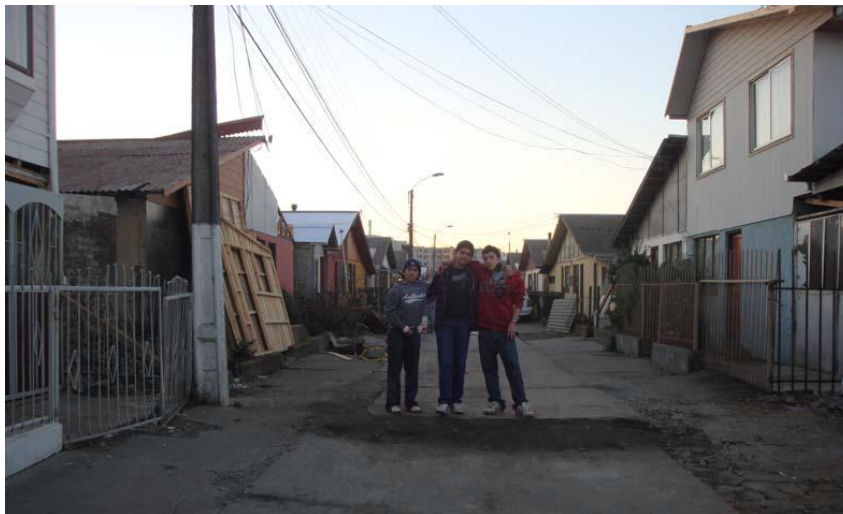
**FiguraH34. Población Buena Vista, Pasaje 4. A los pies del grupo de jóvenes se observa grieta que atraviesa la calle, ya cubierta por los vecinos, nótese el desplazamiento vertical de la misma, así como el descuadre de las rejas.**

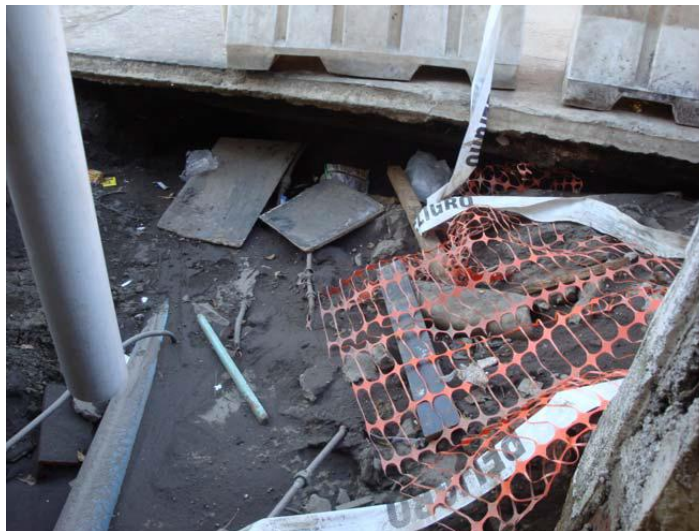
**Figura H35. Población Buena Vista, Pasaje 4. Se observa hundimiento en calle y vereda, quedando el pavimento en el aire.**

Muchas viviendas del pasaje 4 se encuentran afectadas por grietas en los pisos y muros, asentamientos de las mismas, además de destrucción de rejas y muros medianeros (Figuras. H35 a H36).

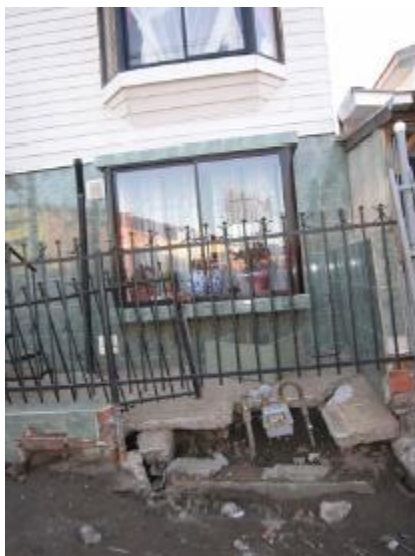
**Figura H36. Población Buena Vista, Pasaje 4. Se observa daños en reja, terraza y cañerías de gas.**

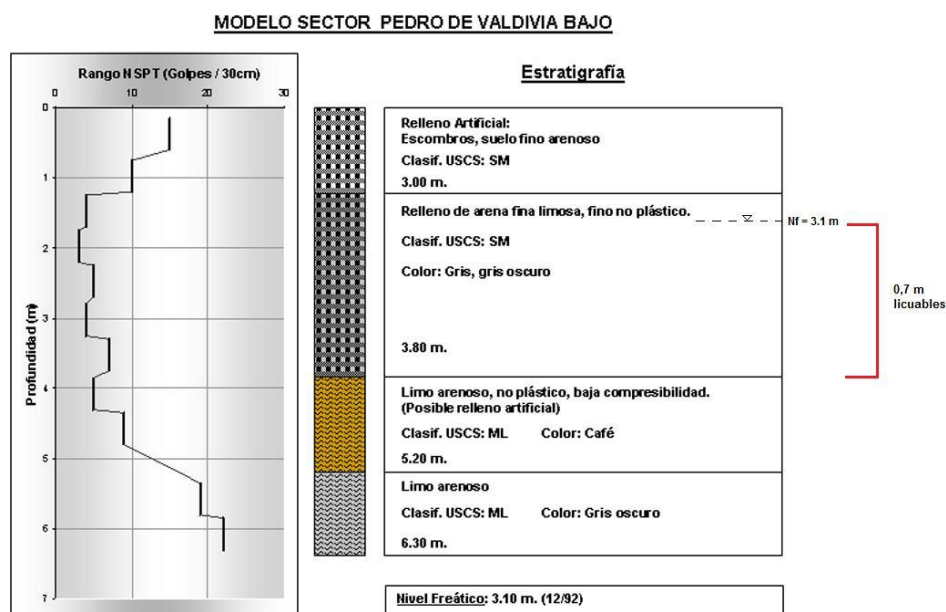
Figura K1. Información de mecánica de suelos para la zona de Pedro de Valdivia Bajo.

El hecho de que no coincidan se debe a que la información de zonificación de suelo que se tiene contempla que existe suelo arenoso hasta los 3,8 metros (Figura K1), mientras que los estratos siguientes son en su mayoría limos y estos de acuerdo a la metodología de estudio no permite analizarlos. Además de ello se tiene información que en este sector el nivel freático está en promedio a unos 3,1 metros de la superficie, por lo que de hecho se tiene el máximo de metros licuables para esta zona ( $3,8\text{m} - 3,1\text{m} = 0,7\text{m}$ ). Esta cantidad de suelo licuable en estricto rigor tiene un nivel de riesgo y por lo tanto coincidirían con lo que realmente ocurrió en esta zona luego del terremoto.
